Bürgerversammlung I für Großwinternheim, Ingelheim-Mitte und Süd 14.03.2024

Vorstellung Zwischenstand
Hochwasser- und Starkregenvorsorgekonzept
und Bürgerbeteiligung

**Ortsbegehungen am 19.10.2022 +
26.10.2022**

Ortsbegehungen am 28.09.2022

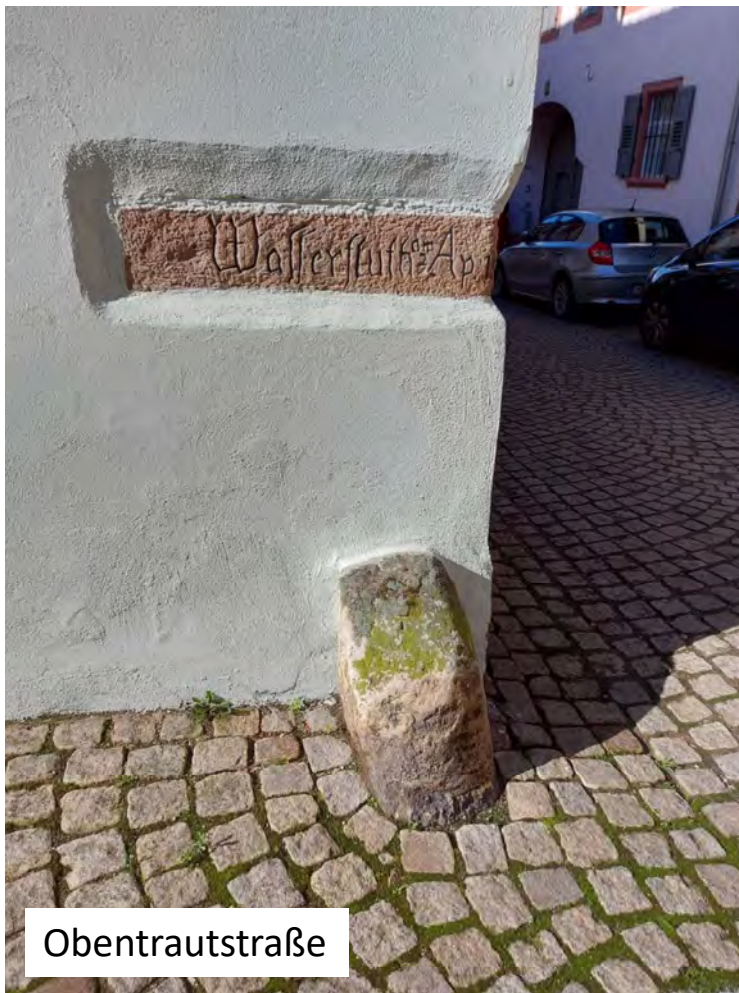
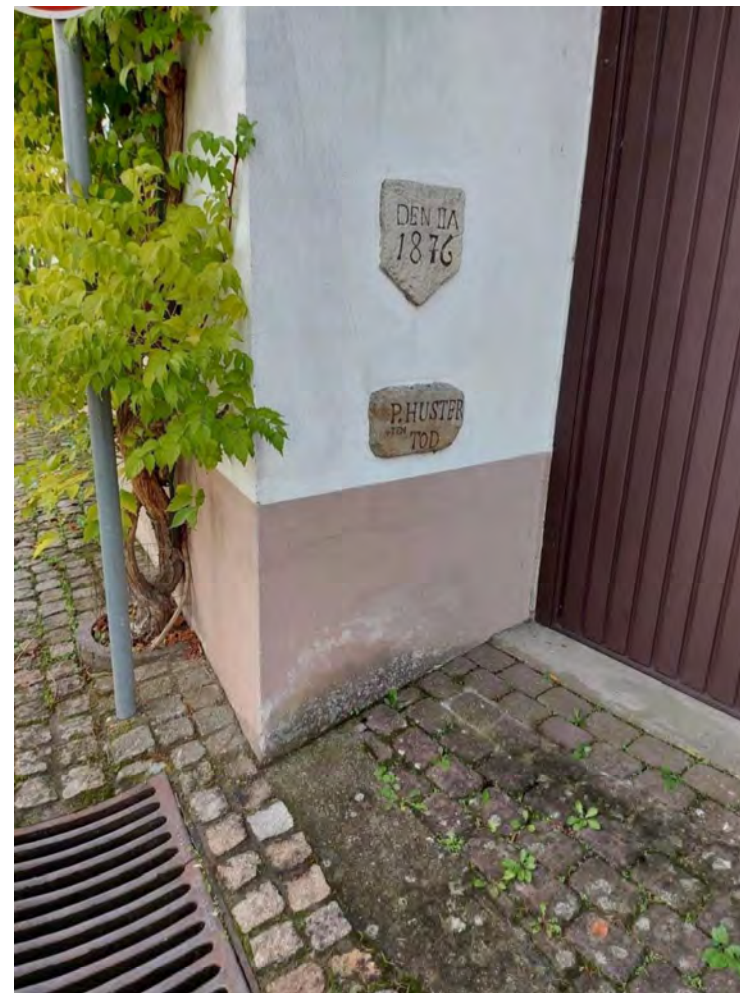
**2. April 1876
Großwinternheim**

(Wasserspiegelmarke ca.
1m über
Straßenoberkante)

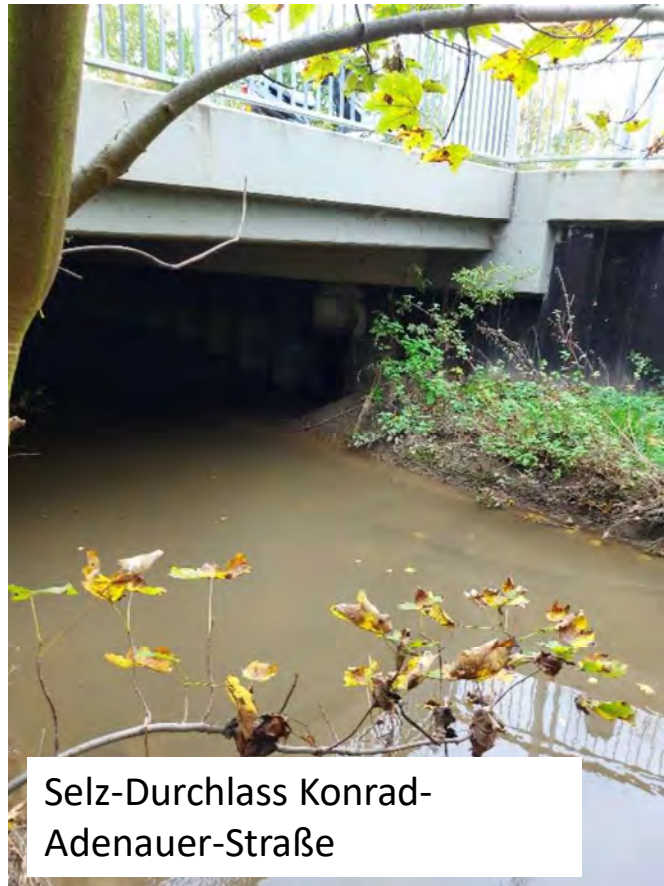
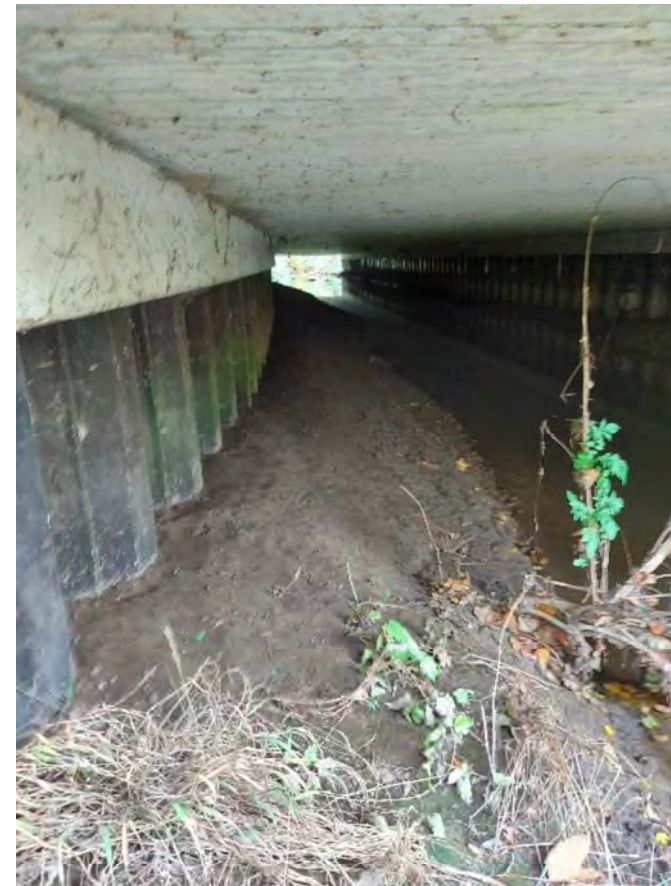
Standort 12

- bis 20 cm unter
Decken-Unterkante
eingestaut

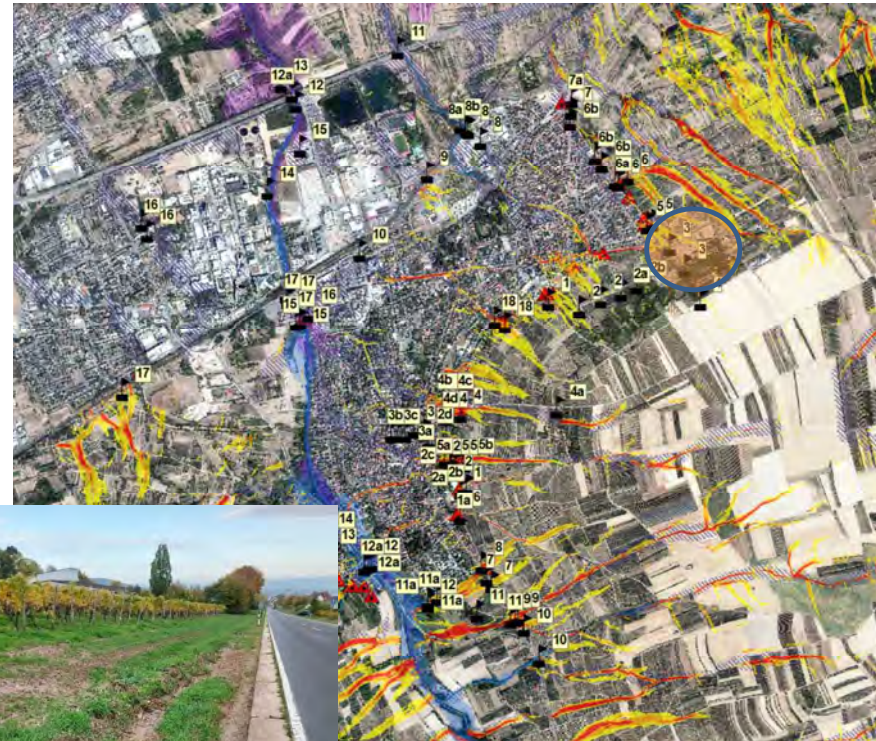
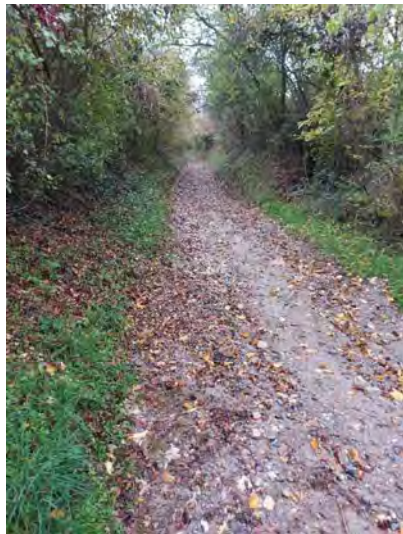
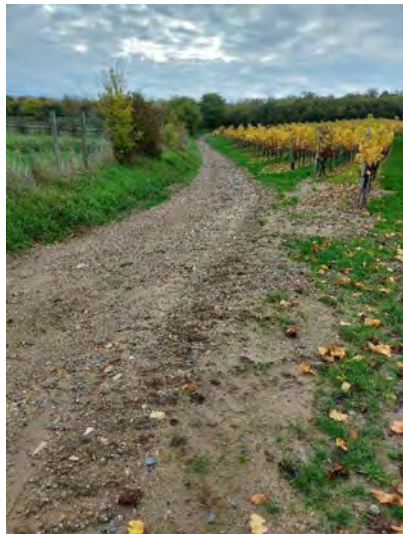
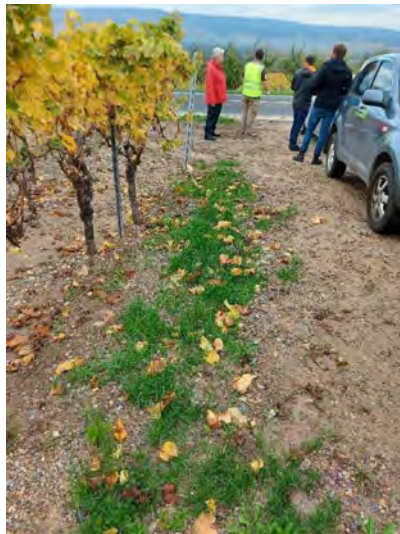
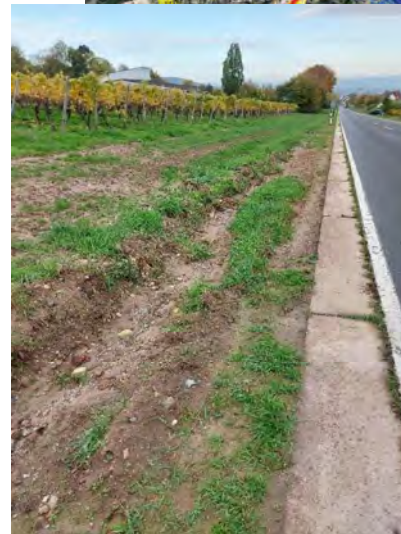
Standort 3: Mainzer Straße, Wirtschaftsweg (östlich der Ortslage), „Hohlweg“ (Ingelheim Mitte)

- am 14.09.2022 sehr starke Erosionen → Ablauf und Sediment auf Mainzer Straße, und weiter in Ortslage hinein
- Oberhalb im Weg: seitliche Ablenkung in Randmulde angelegt („Tasche“), Nähe Steinbruch → ggf. Anschluss an Tiefbereich des Steinbruchs möglich
→ weitere „Taschen“ oberhalb anlegen, Anschluss am Steinbruch
- Option: Einlaufbauwerk anlegen, letzte 50 m Weg befestigen, Verrohrung unter Straße in gegenüberliegenden Hang
- ggf. Graben anlegen bis zum bestehenden Grabensystem (= „Notwasserweg“)

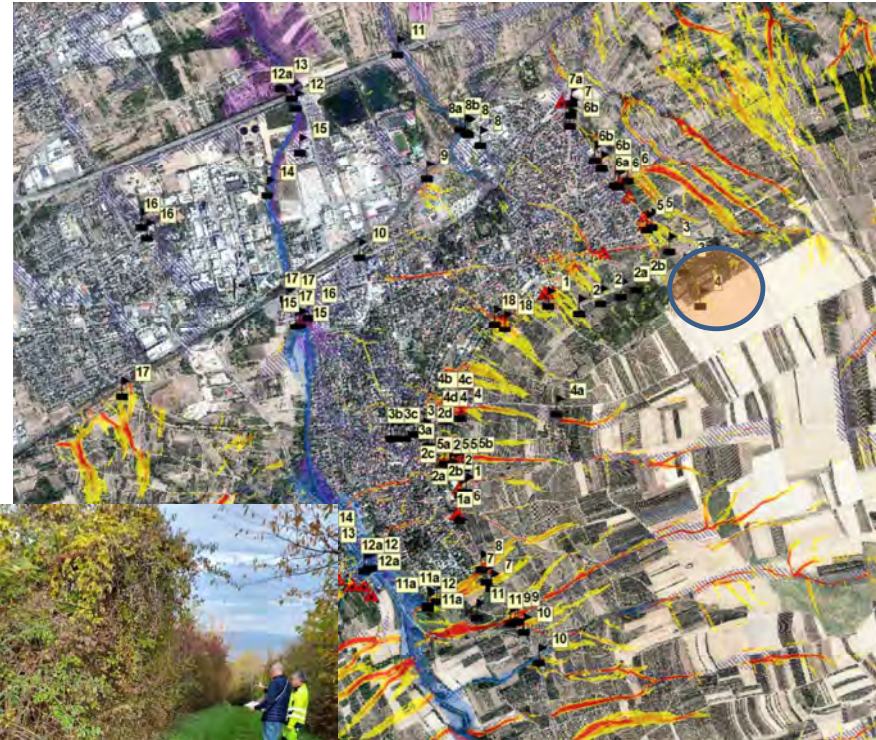
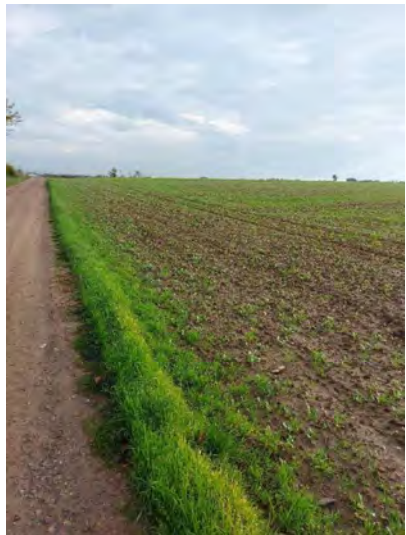
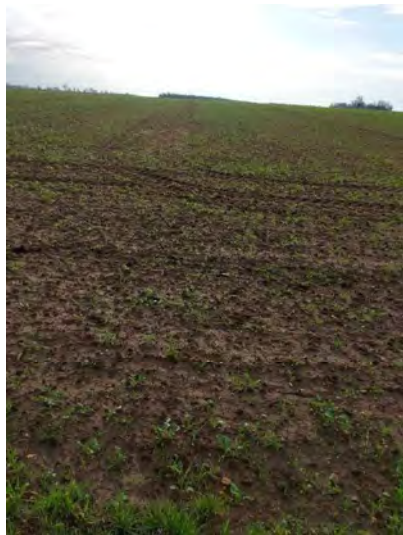
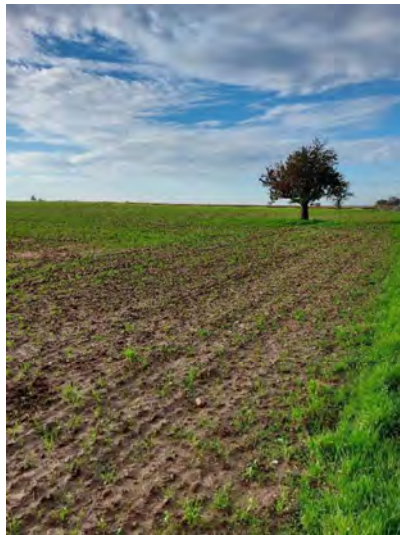
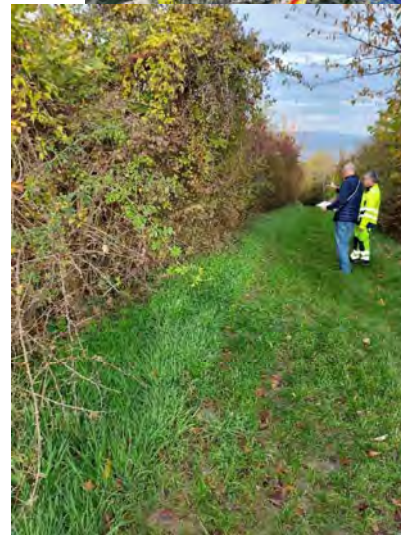
Standort 4: Außengebiet, oberhalb Mainzer Straße (Ingelheim Mitte)

- flach geneigte Ackerflächen
- Neigung zu lokalem Tiefpunkt, oberes Ende des „Hohlwegs“ (3)
- flächige Rückhaltung oberhalb zum hangparallelen Weg
 - Weg auf 200m Länge anheben, ca. 1ha Rückhaltung (Acker zu Weideland?)
 - Überlauf zum Hohlweg, ggf. zum Tiefbereich des Steinbruchs
- im oberen Hang: Anlegen von „Taschen“, seitliche Abschläge in Grünzone

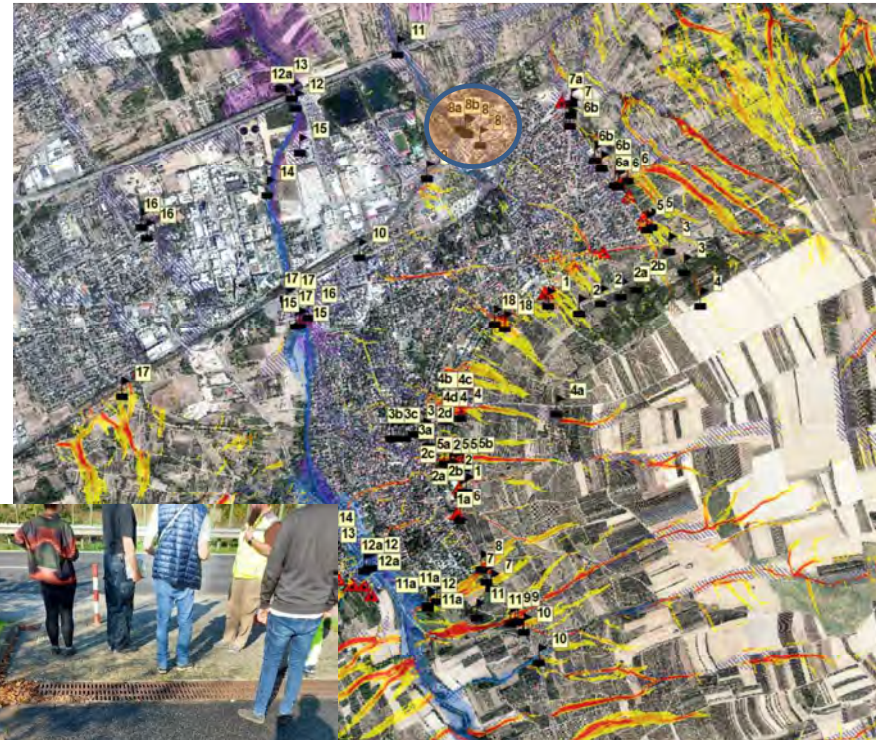
Standort 8: Kreuzung Vorderer Böhl und L422 (Ingelheim Mitte)

- Am 14.09.2022: Zuflüsse von Flächen oberhalb, bergab in Richtung Bahnlinie abgelaufen, Bahnverkehr mehrere Stunden unterbrochen
- Sedimentablagerung auf L422 (Ost-West-Umfahrung) und in seitl. Graben (voll!)
→ vorh. Kastenrinne vergrößern: parallele 2. Rinne, Ablauf zum Graben

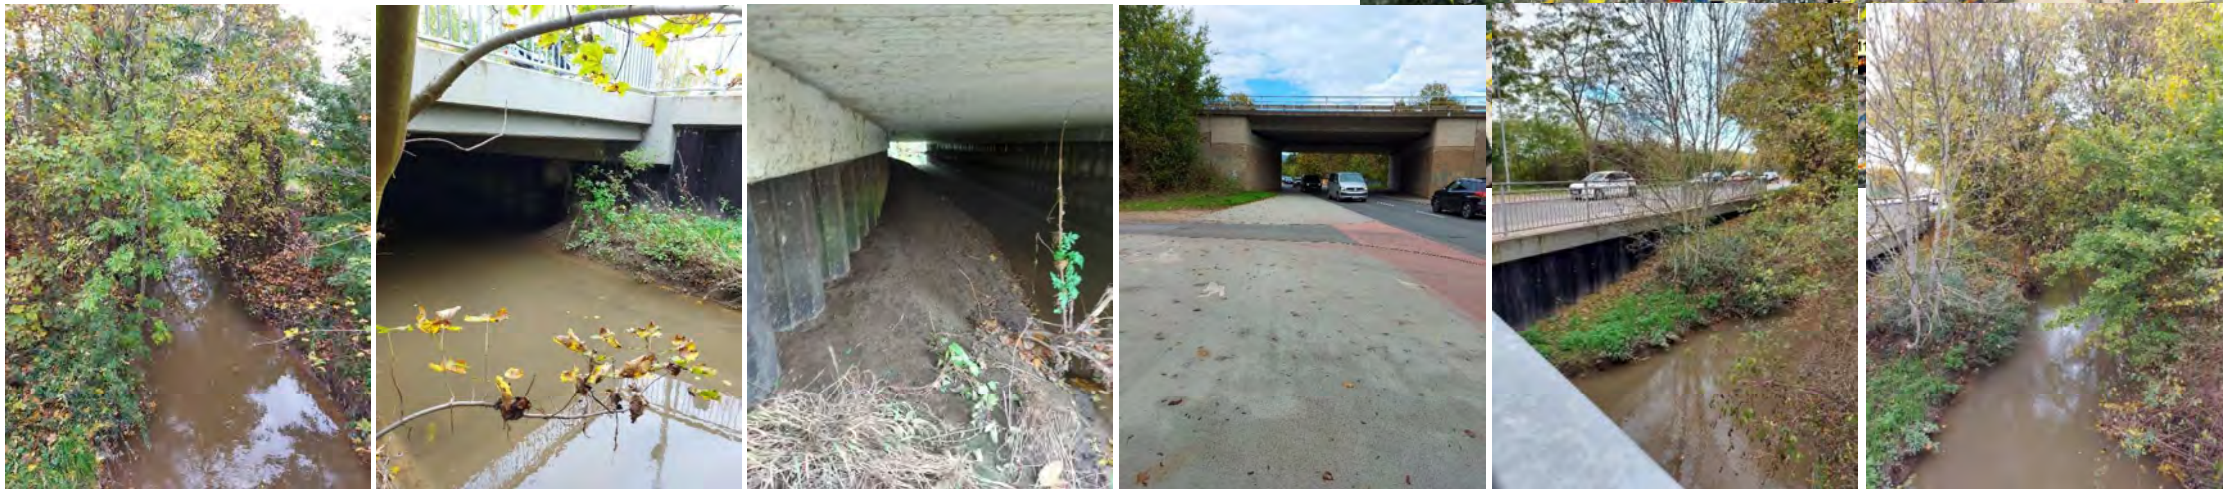
Standort 12: Selz-Durchlass Konrad-Adenauer-Straße (Ingelheim Mitte)

- am 14.09.2022 bereits bis 20cm unter Decken-Unterkante eingestaut
→ Problem bei Starkregen und Hochwasser Selz
 - Gefahr des Rückstaus nach Oberwasser
 - Oberird. Überflutung im Straßendurchlass Konrad-Adenauer-Straße, (A60)
 - Flächige Ausuferung (Parkplatz, Straße, Weg...) bis zum benachbarten A60-Wegdurchlass
- 2 Zulaufrohre der Autobahntwässerung seitlich in Selzeinmündung zur Hälfte verlandet → räumen
- 2 kleine Bäume im Uferbereich behindern Eingriffszone im Auslauf, problematisch im HW-Fall → Fällung prüfen

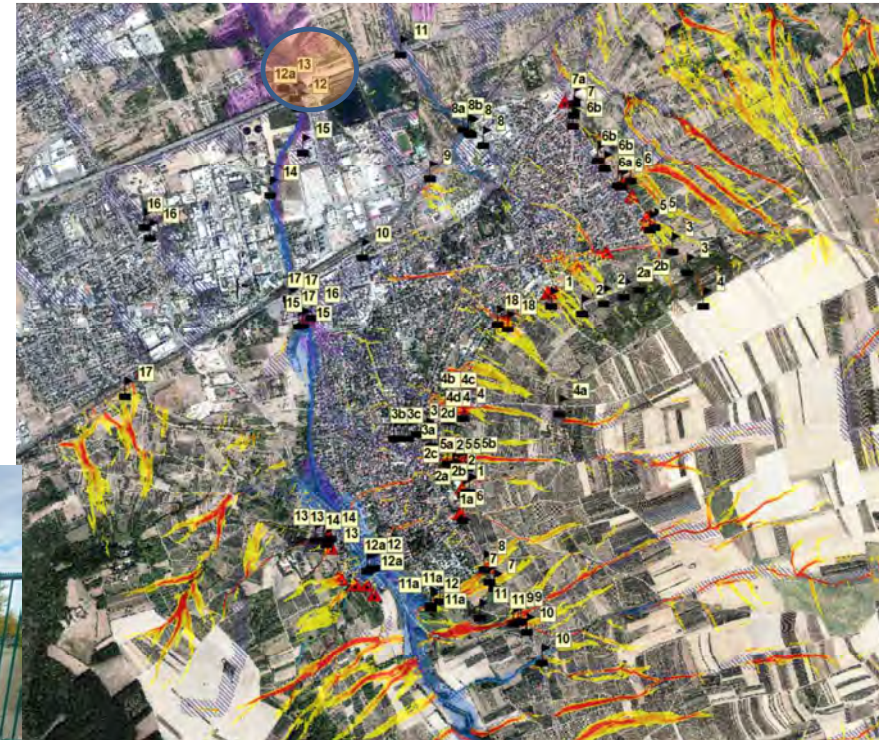
Standort 13: Umspannwerk „Rhein Hessische“ (Ingelheim Mitte)

- Gebäude voll unterkellert
 - Schaltanlage im Keller
 - **Einzige Hauptversorgung der Stadt !!**
 - Oberkante Lichtschächte ca. 10 – 20 cm über Oberkante Konrad-Adenauer-Straße
 - Schutzniveau bis HQ100 ausreichend
 - Bei großflächigem Übertritt erhebliche Probleme für Stromversorgung
- **Privater Objektschutz äußerst dringend !!**

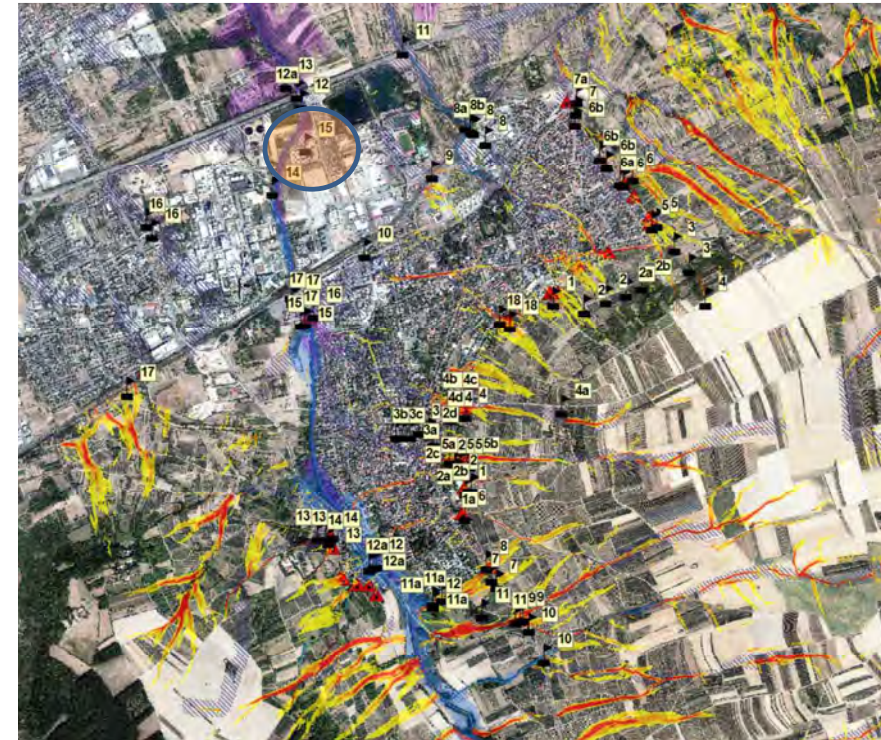
Standort 15: BioScientia-Gebäude (Ingelheim Mitte)

- Unterkellert, 2 m tiefer Technik-Boden
- Gefahr von hinten: Selz
 - Deich schützt (bis Niveau HQ 100)
- Gefahr von vorne: Überstau Straße
 - Privater Objektschutz erforderlich

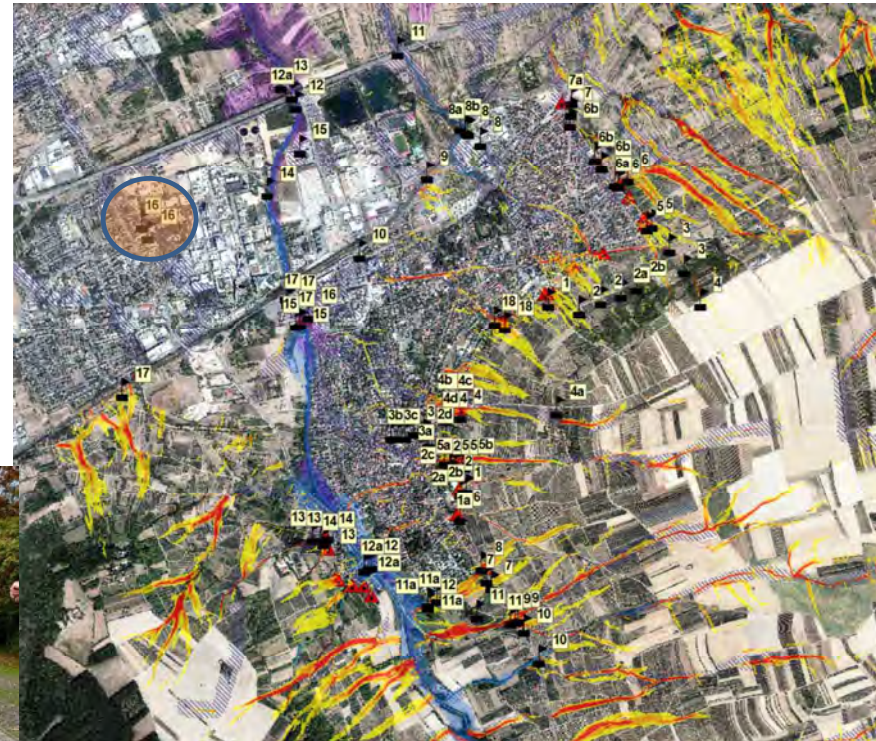
Standort 16: Waldstraße (Ingelheim Mitte)

- Kanalüberstau, bei Starkregenereignissen
 - flächiger Einstau von Straße und benachbarten Geländeoberkanten-Zonen, zwischen „Brunnen Boehring“ (kleines Technikgebäude) am oberen Ende und Kleidercontainer/ Ende Parkplatz am unteren Ende
 - ca. 30-40cm über Oberkante Straße
- Prüfen (AVUS), warum hier Rückstau und Überstau ?

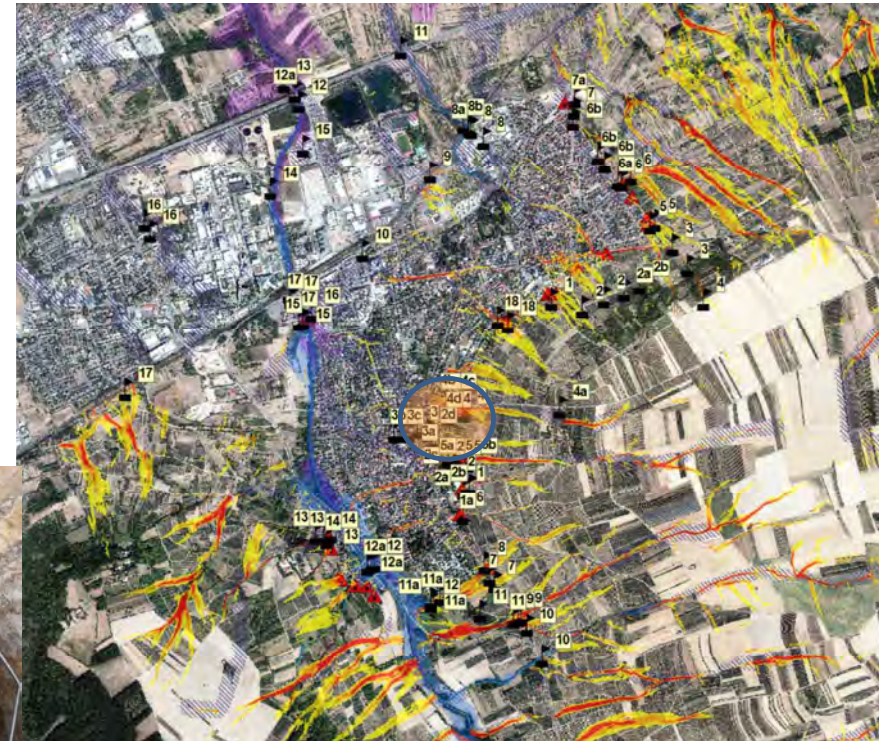
Standort 2d: Seufzerpfädchen, Gewölbedurchlass, vor Schillerplatz (Ingelheim Süd)

- Gittertor (Sicherheit gegen Zutritt) ist aus optischen Gründen ca. 8m innerhalb des Gewölbes positioniert
 - potenziell Gefahr der Verlegung, während des Ereignisses nicht zugänglich!
 - ggf. an Front des Gewölbes verschieben
- Gewölbe mündet in Rechteckkanal zur Selz
 - Nach Ereignissen prüfen → ggf. freimachen

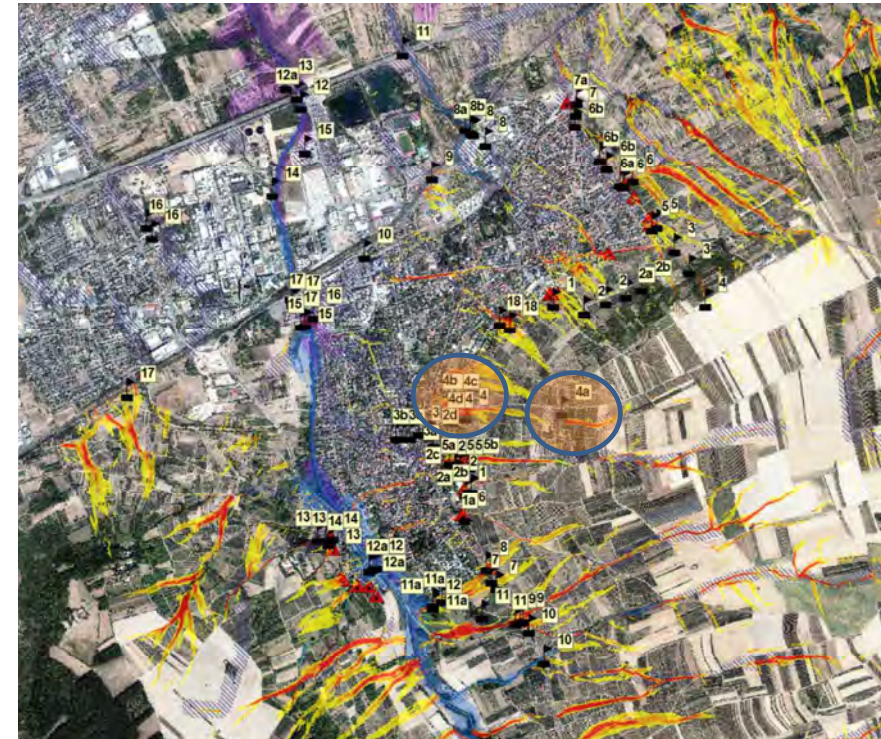
Standort 4a: Feldweg Hornweg/ Gehauweg

- Ggf. oberhalb
- dezentrale Rückhaltung möglich, hier städtische Flächen vorhanden

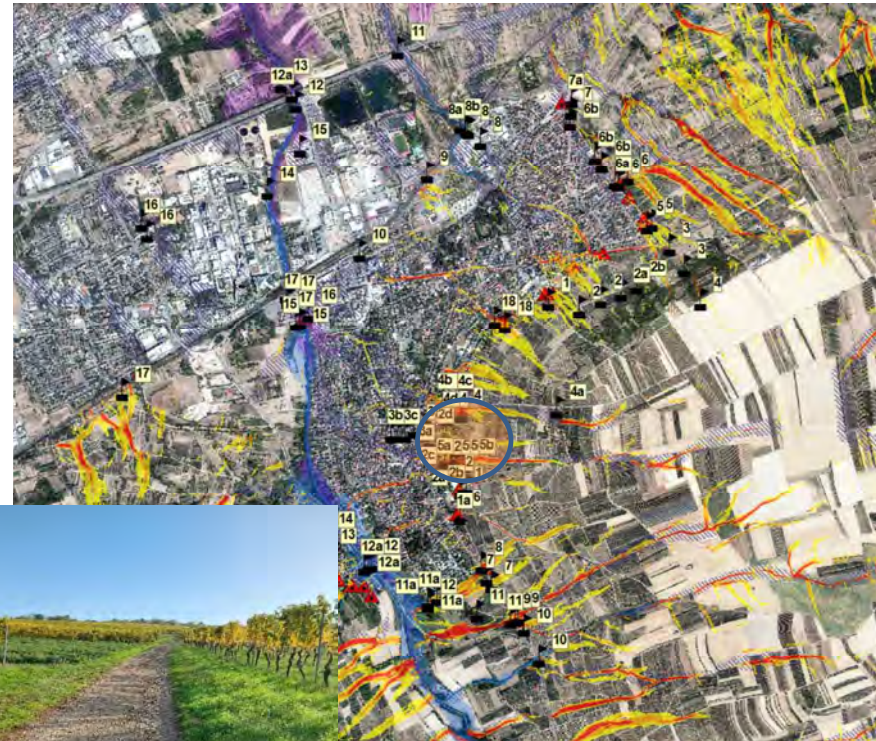
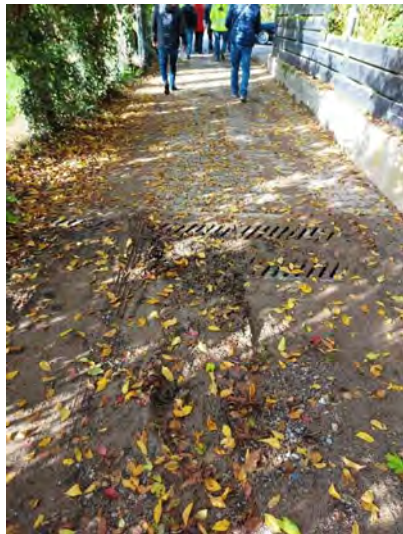
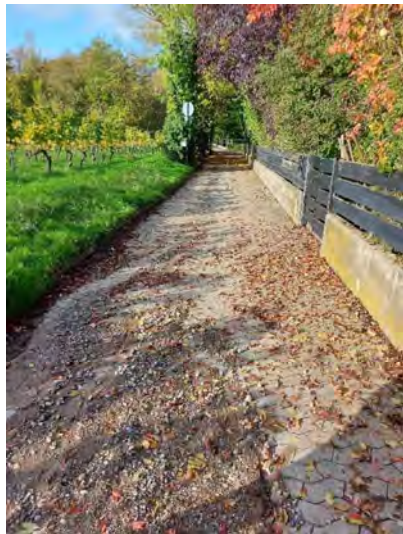
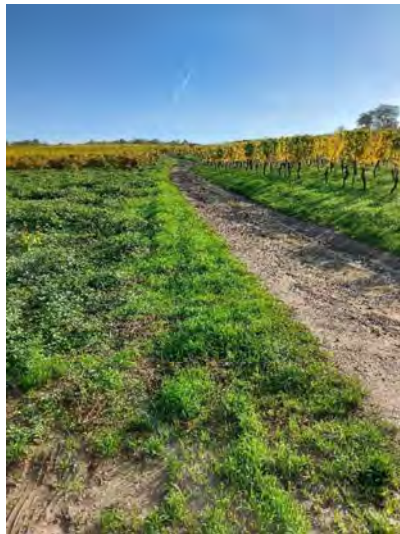
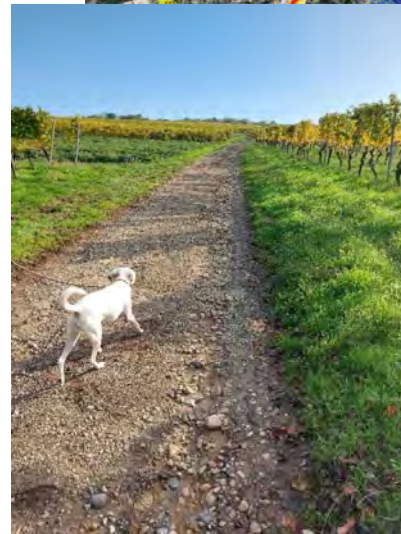
Standort 5a und 5b: Wirtschaftsweg aus Außengebiet (Gehauweg Mitte) (Ingelheim Süd)

- querende Kastenrinne im Wirtschaftsweg fast vollständig verlegt → reinigen
 - oberhalb Pflasterweg: Schotterweg mit Erosionsschäden
- ggf. Schotterweg auf begrenzte Länge mit Rasengittersteine befestigen
→ ggf. Einlaufbauwerk mit Schlammfang herstellen

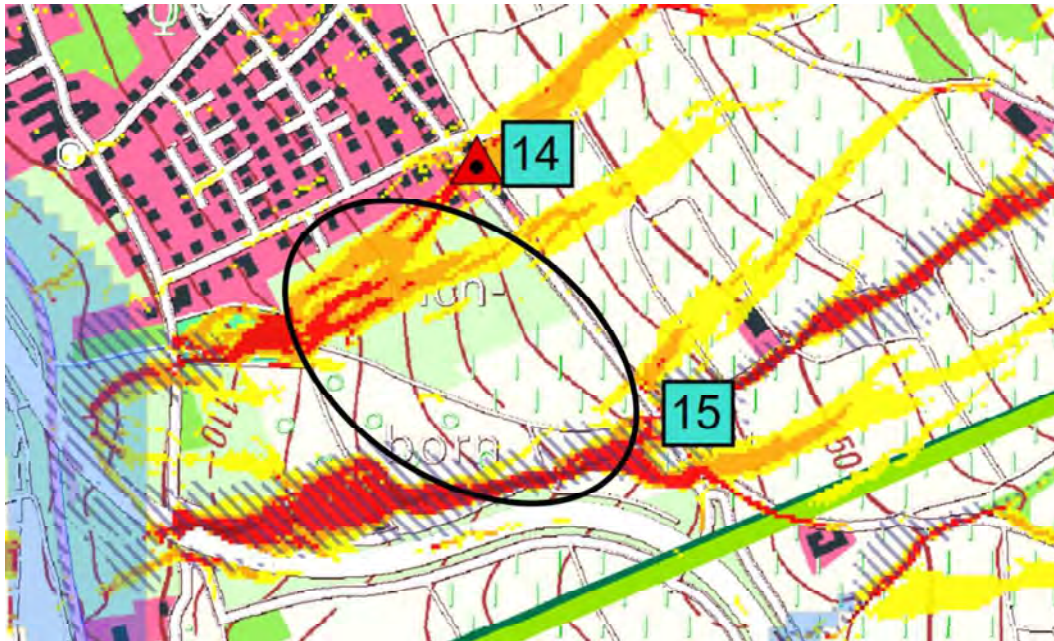
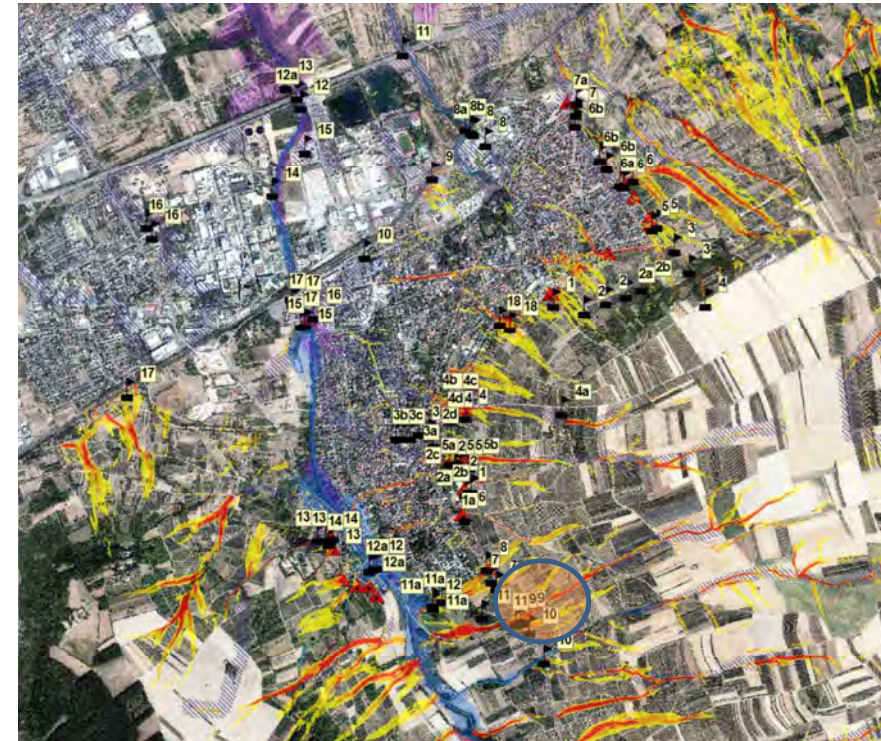
Standort 9: westlich Neuweg, neu entstehendes Baugebiet
(Ingelheim Süd)

- Achtung, von 2 Fließwegen betroffen! → bei Bauleitplanung zu beachten!
- bei längerer Dauer der Erschließung Baugebiet:
 - Durchlass und Wasserführung talwärts optimieren
- mittelfristige Maßnahme

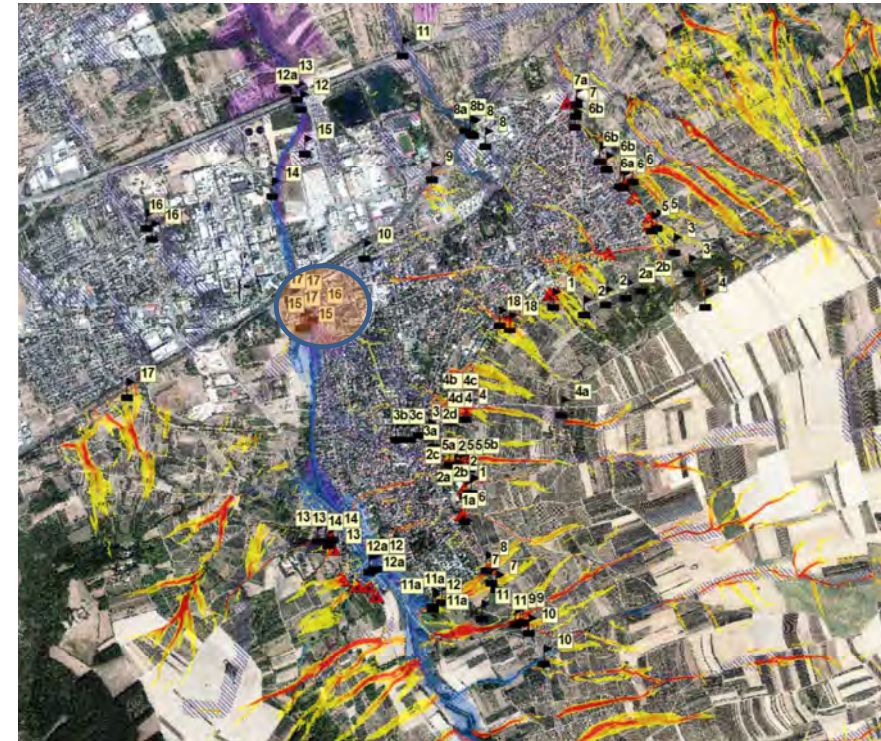
Standort 15: An der Griesmühle (Ingelheim Süd)

- Wohnblock mit steiler Tiefgaragenzufahrt an Geländeoberkante (Selz-Ufer)
- Bei Bedarf privater Objektschutz

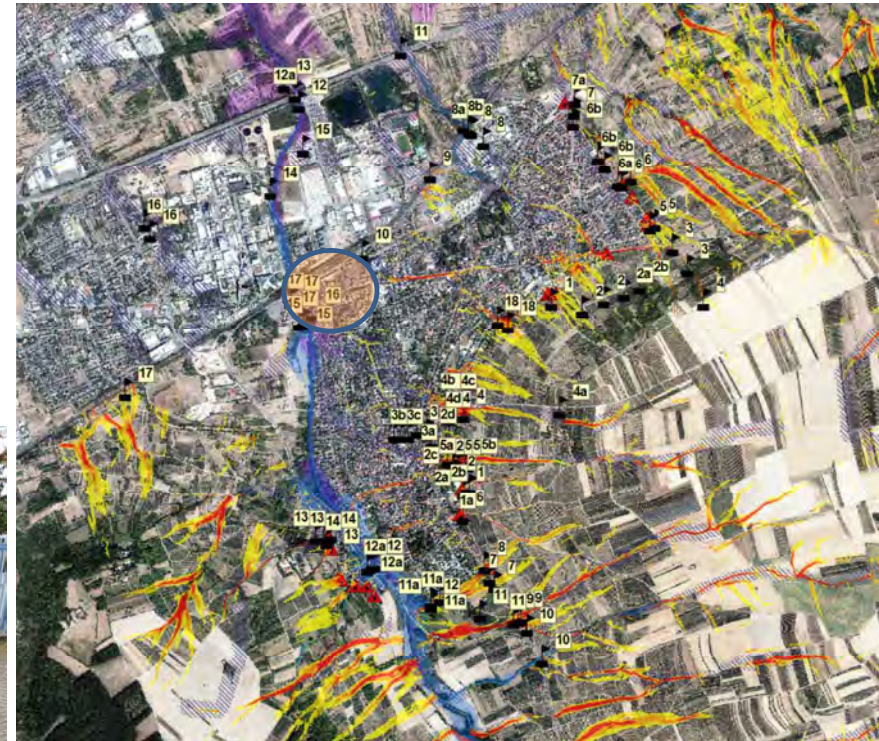
Standort 16: Schaltanlagen „Telekom“, etc. (Ingelheim Süd)

- Hochwassersicherheit?
→ Abstimmung mit „Rheinhessische“, gemeinsam mit Feuerwehr

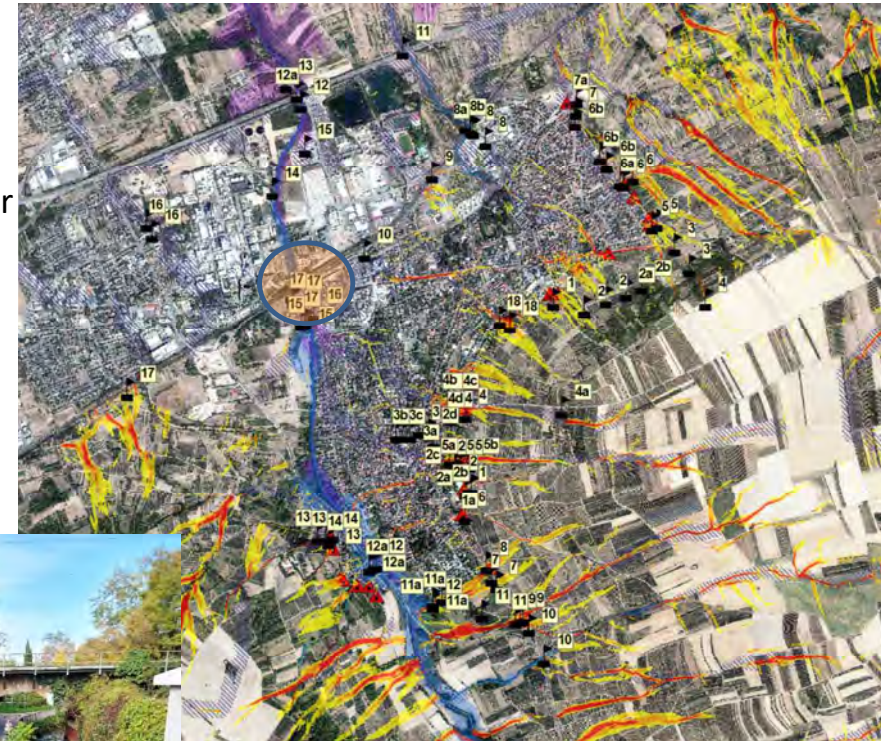
Standort 17: Selzbrücke, Binger Straße / „Rheinhessische“ (Ingelheim Süd)

- bisher unproblematisch
- 2 Felder, mit Mittelpfeiler (flacheres Vorland-Feld)
- Bei Verlegung vor Mittelpfeiler, schlechte Zugänglichkeit zur Selz im Oberwasser der Brücke
- Plattform für Bagger herstellen auf Ecke Werksgelände der „Rheinhessische“
- 50m unterhalb: zweite Brücke
 - Mit großem Bogengewölbe ($\frac{1}{2}$ Selz + $\frac{1}{2}$ Fußradweg), durch Geländer getrennt
 - Geländer bei Hochwasser ggf. Hindernis für Treibgut

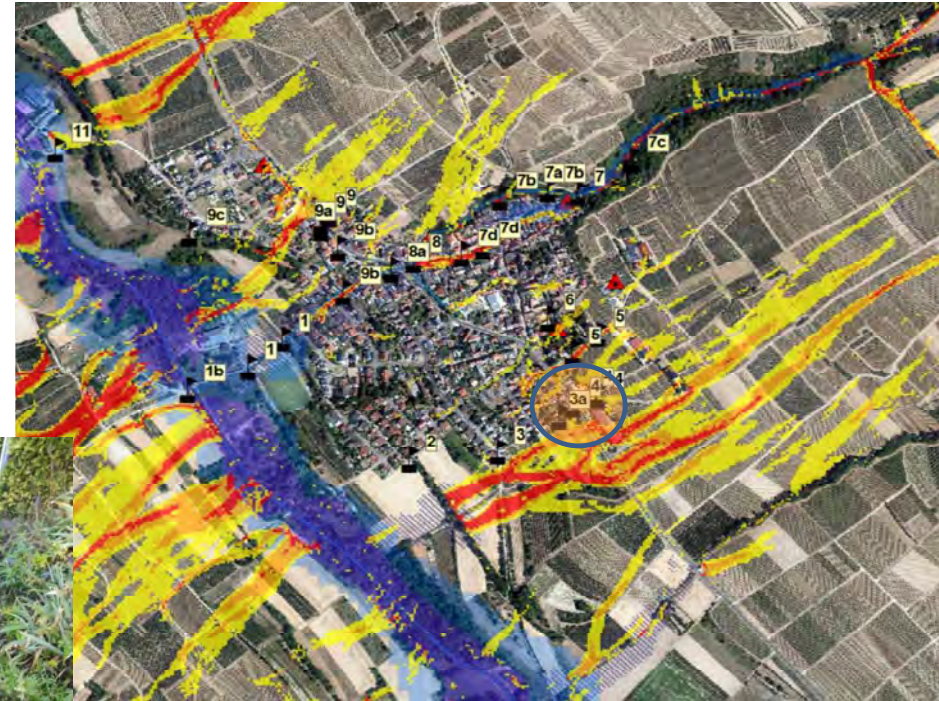
Standort 3a: Schmitticher Graben, oberhalb Kreuzstraße

- illegale Stege über/ im Graben
→ Abflusshindernis entfernen

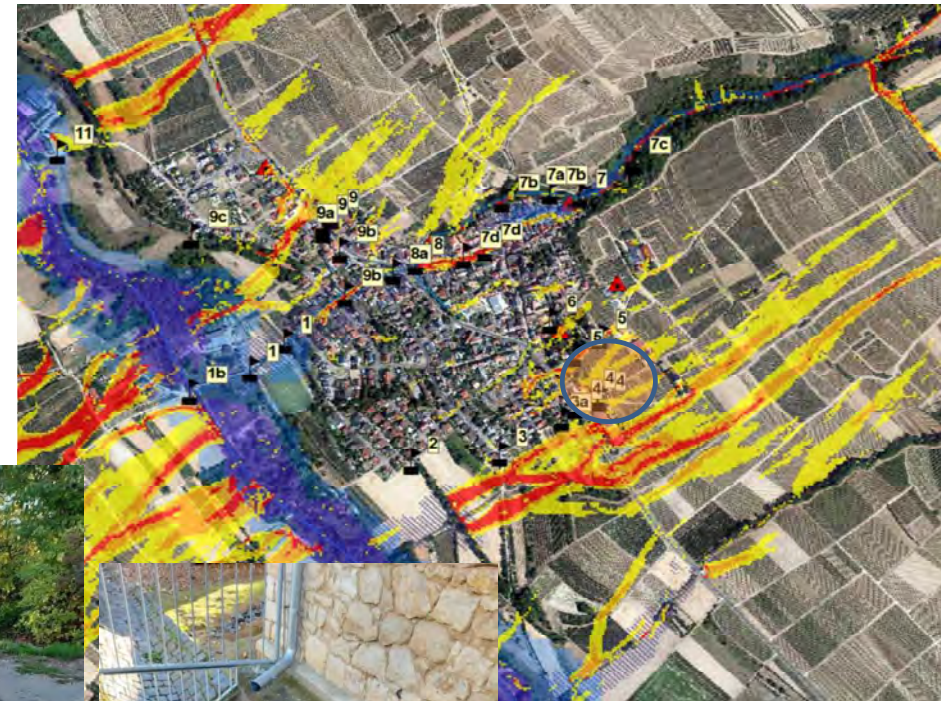
Standort 4: L428/ Schwabenheimer Straße, Wegeinmündung Merl/
Feldweg

- Einlaufbauwerk Außengebietswasser → mit Sedimentfang und Raumrechen → ist sauber und funktioniert gut
 - Außengebietswasser läuft teilweise am Bauwerk vorbei zur L 428 und seitlich in ein Privatgrundstück (Merl)
- Optimierung der oberhalb liegenden Querrinnen, Einläufe und Bordsteine

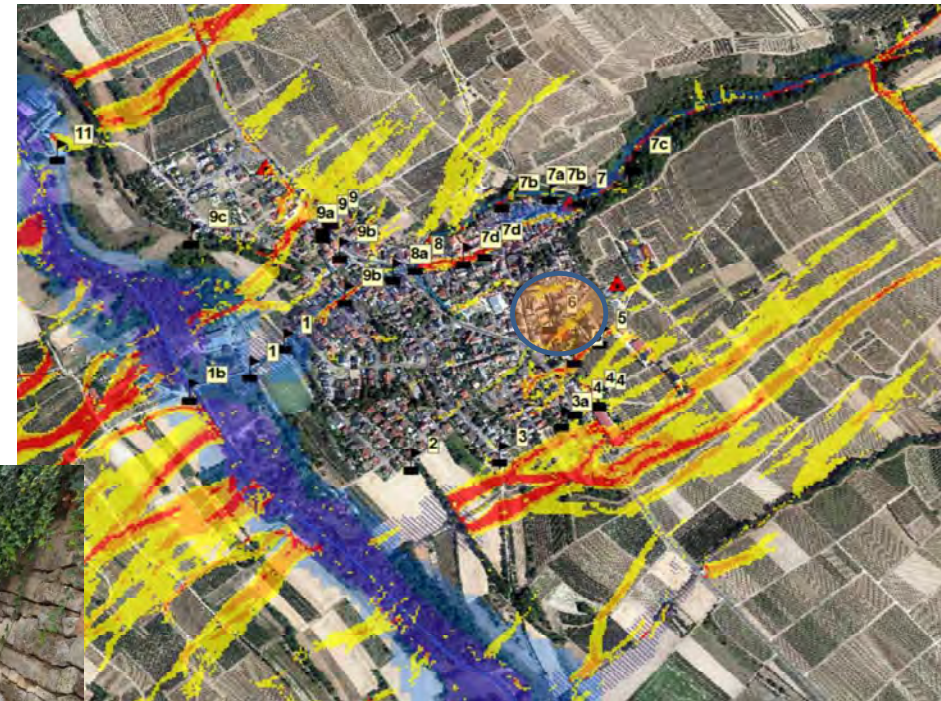
Standort 6: Außengebietseinfluss „Am Bullenstall“

- Bauwerk mit Sedimentkammer und nachgelagertem Raumrechen
- Kammer voll! Leerung durch Bauhof
- regelmäßige Unterhaltung

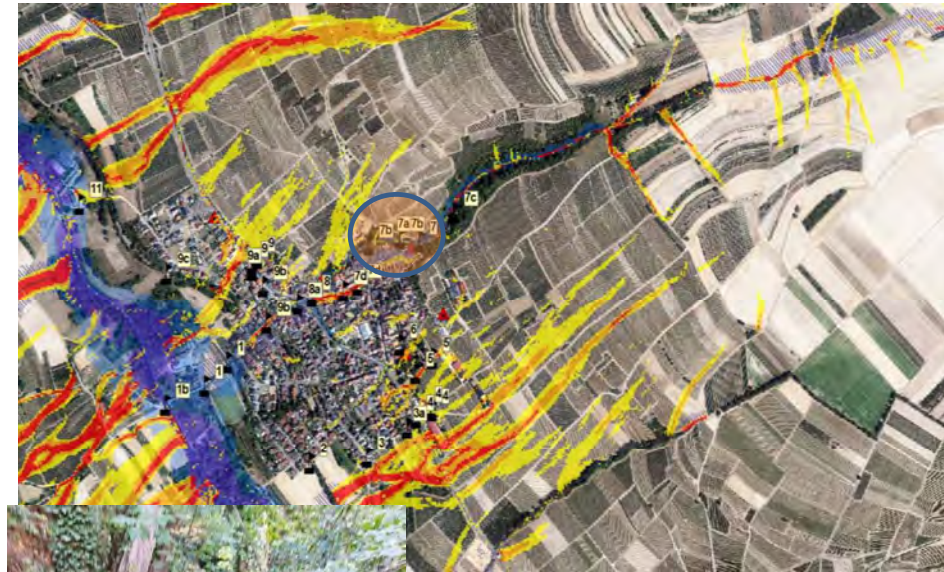
Standort 7: Graben an der Steig

- Grabendurchlass unter Zufahrt Weingut Nöth, DN´1000
- unterhalb offener Graben, nicht zugänglich
 - bei Verlegung
 - Aufstau bis Oberkante Zufahrt
 - Wasser läuft über Zufahrt bergab in Bebauung
- Abflussprofil freimachen, regelmäßige Unterhaltung
- Weiter unterhalb: Verrohrung DN 1000 mit Vertikalgitterrechen
 - Anwohner: Astschnitt verlegt Gitter

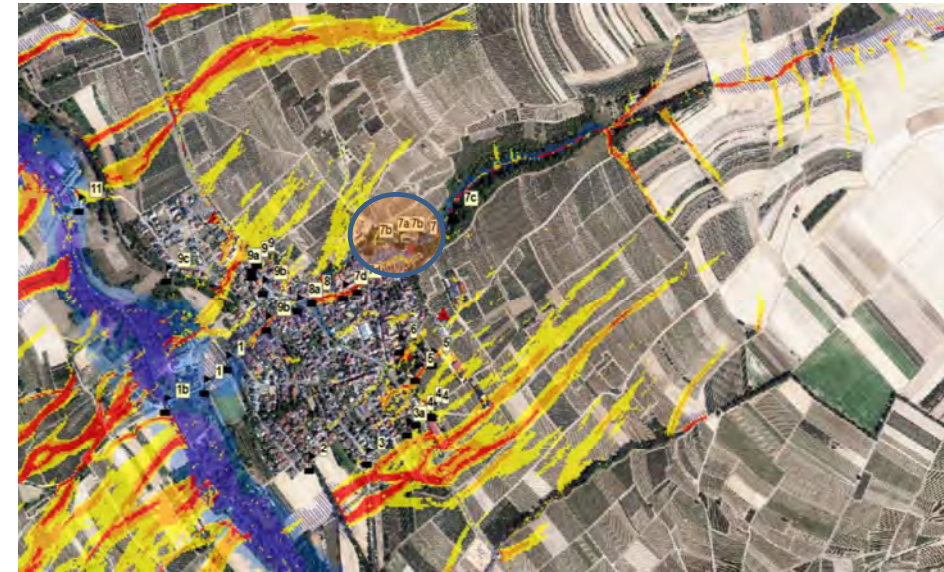
Standort 7b: Zone mit Bebauung bis ans Gewässer

- durchgehender Mauer-Verlauf am Südufer (Ortsrand)
 - offener Graben mit großem Baumbestand im Profil
 - unten „Weingut Weitzel (Backesgasse 7): Verrohrung DN 1000 mit vorgelagertem Vertikalgitter vor Einlauf
 - ca. 3m vor Rohreinleitung, Stababstand ca. 0,3m
 - Nachbar unterhalb: Verrohrung DN 1200
- Anwohner: Astschnitt bleibt im Graben liegen → fängt sich am Gitter
- Nordseite: sehr starker Hang (Lehm und Kalkfelsen), $h > 10$ m

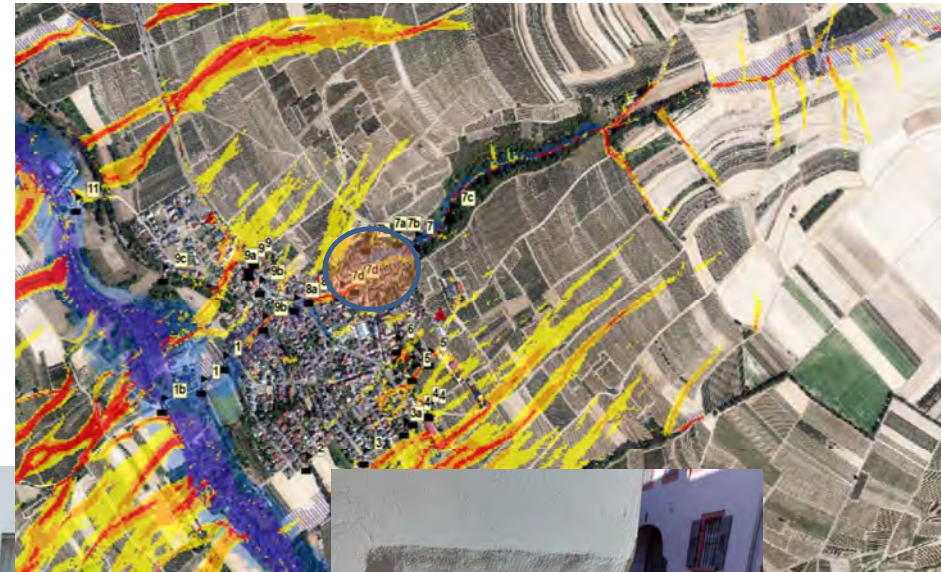
Standort 7d: Obentrautstraße

- Wasserspiegelmarke 2. April 1876, ca. 1,0 m über Straßenoberkante
- Kellerfenster und Garage mit mobilen Wasserschutzsystem versehen (privater Objektschutz)

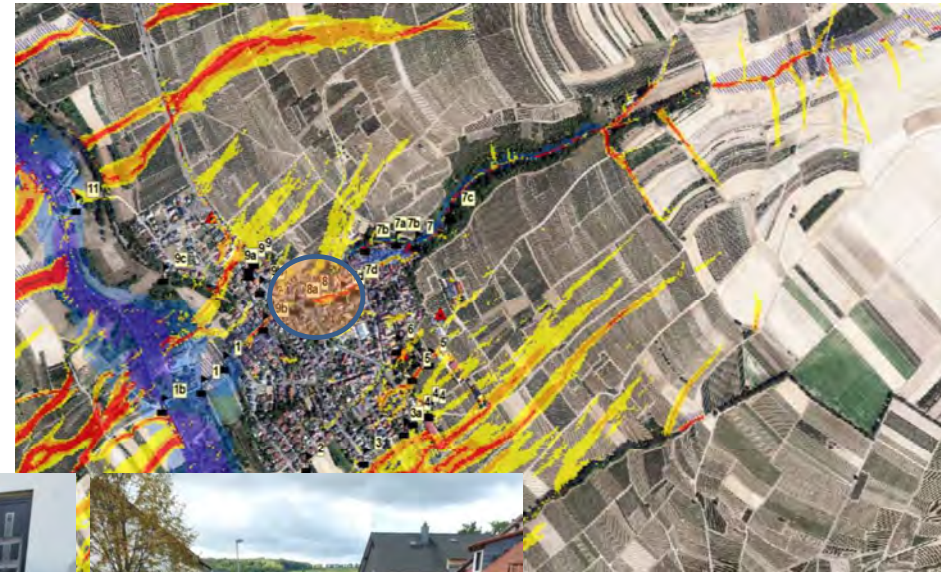
Standort 8a: Schlossbergstraße unterhalb L428

- sehr steile und breite Asphaltstraße, einseitige Neigung nach rechts
→ ggf. Objektschutz erforderlich

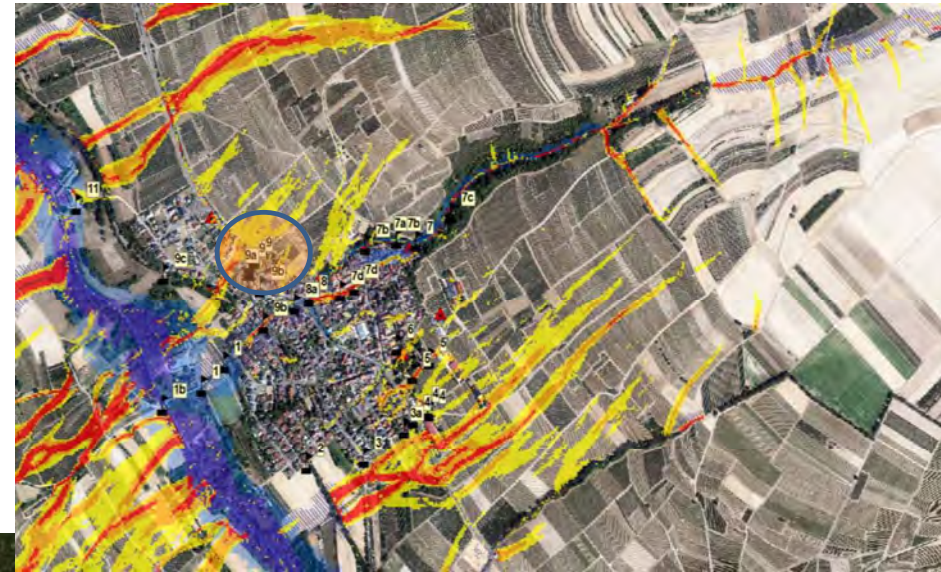
Standort 9a: Notwasserweg Obentrautstraße zwischen
Hausnummer 48 und 50

- vorhandener „Notwasserweg“ zum am Hangfuß liegenden Bolzplatz:
 - Hofeinfahrt, abfallend mit Hangneigung
 - seitlich abgehend höherliegende Hoffläche, ist geschützt
 - am unteren Hof-Rand diffuser Ablauf in Richtung Bolzplatz
- ggf. Optimierung am Bolzplatz, „Am Zuckerlottchen“:
 - unterstützende Quermulde im Gehweg oberhalb Zufahrt anlegen
 - und seitlicher Wall zur Bebauung am südöstl. Rand Bolzplatz-Grundst.

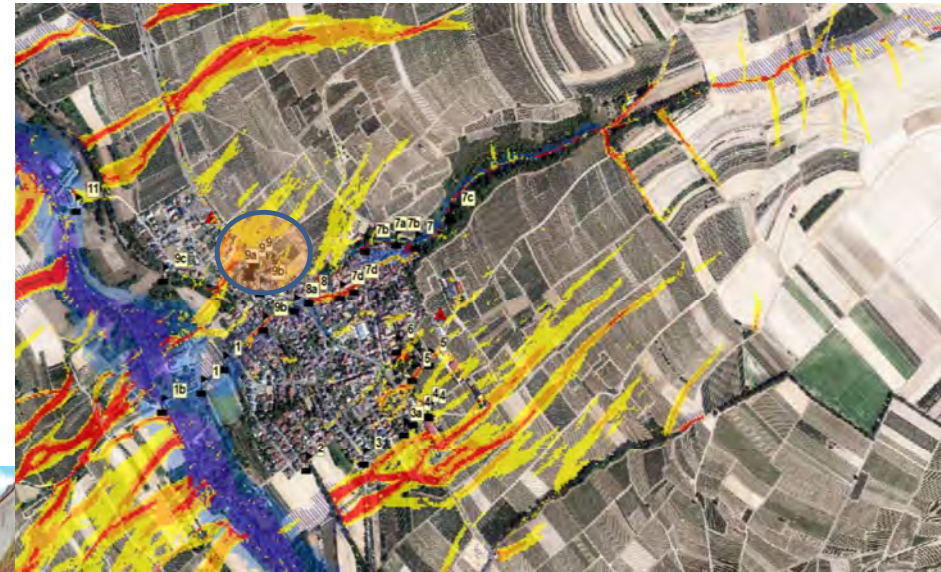
Standort 9: Obentrautstraße Einmündung in die Weinberge

- am Fuß: Querrinne (Kastenrinne) → regelmäßige Räumung
- 20 m oberhalb: seitliche Wegentwässerung, Sedimentkammer mit nachgelagertem Raumrechen, Ablauf am Mischwasserkanal angeschlossen
- Sedimentkammer voll, stehendes Wasser, Ablauf DN 100 verstopft
→ muss geleert und gesäubert werden
- Anwohner: füllt sich nach Räumung schnell wieder mit Sediment
→ optional: kann Ablauf verbessert werden? Kammervolumen vergrößern?
→ prüfen!
