Bürgerversammlung I für Großwinternheim, Ingelheim-Mitte und Süd 14.03.2024

Vorstellung Zwischenstand
Hochwasser- und Starkregenvorsorgekonzept
und Bürgerbeteiligung

**Ortsbegehungen am 19.10.2022 +
26.10.2022**

Ortsbegehungen am 28.09.2022

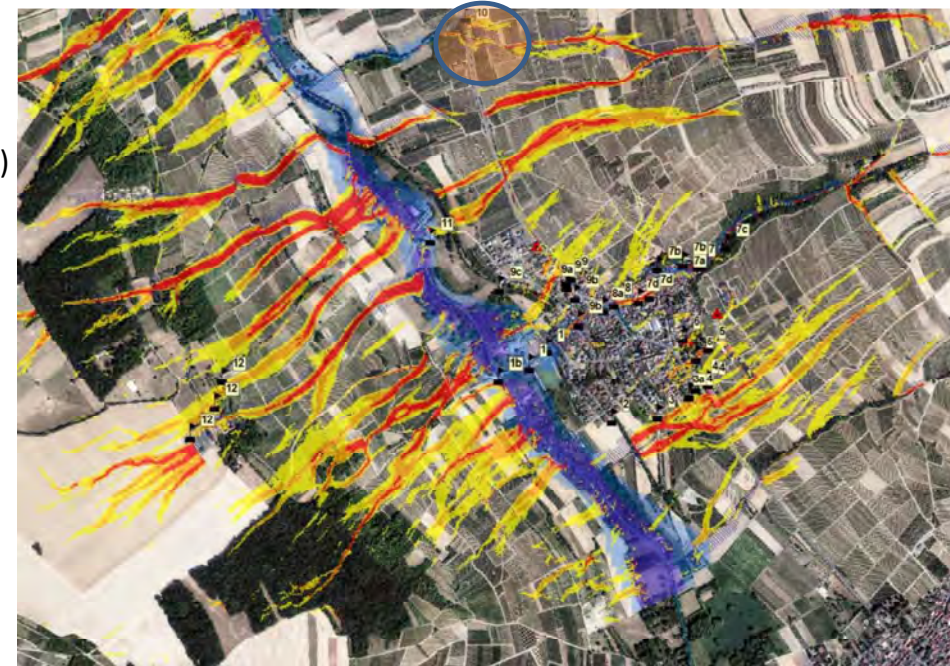
Standort 10: Graben „Wasserroos“

- großes Grabenprofil (trapezförmig), stark zugewachsene Böschungen
- keine ständige Wasserführung, nur bei Starkregen vom Außengebiet (Weinberge)
- regelmäßige Grabenunterhaltung!
- an Brücke auf dem Unterhaltungsweg:
- seitlichen Ablauf der Wegentwässerung herstellen, Bankett schälen

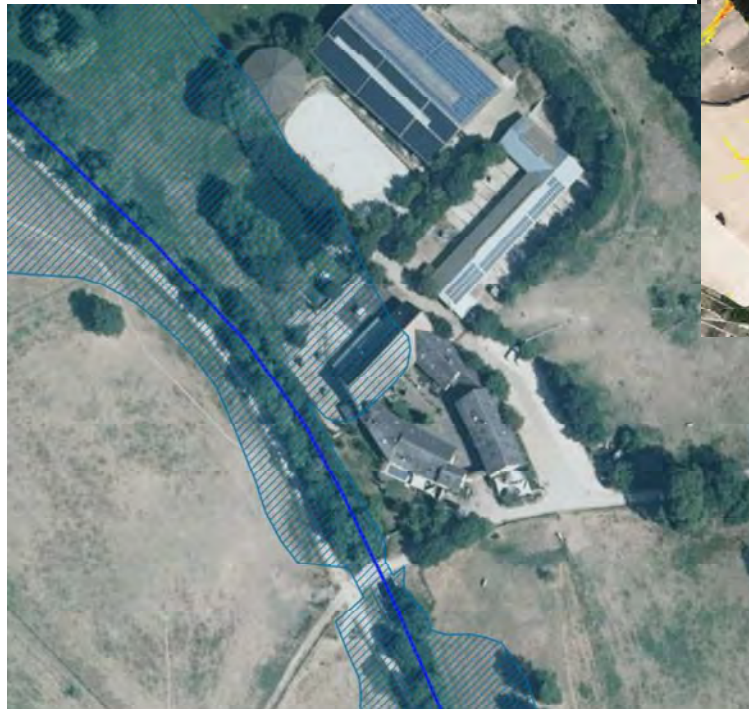
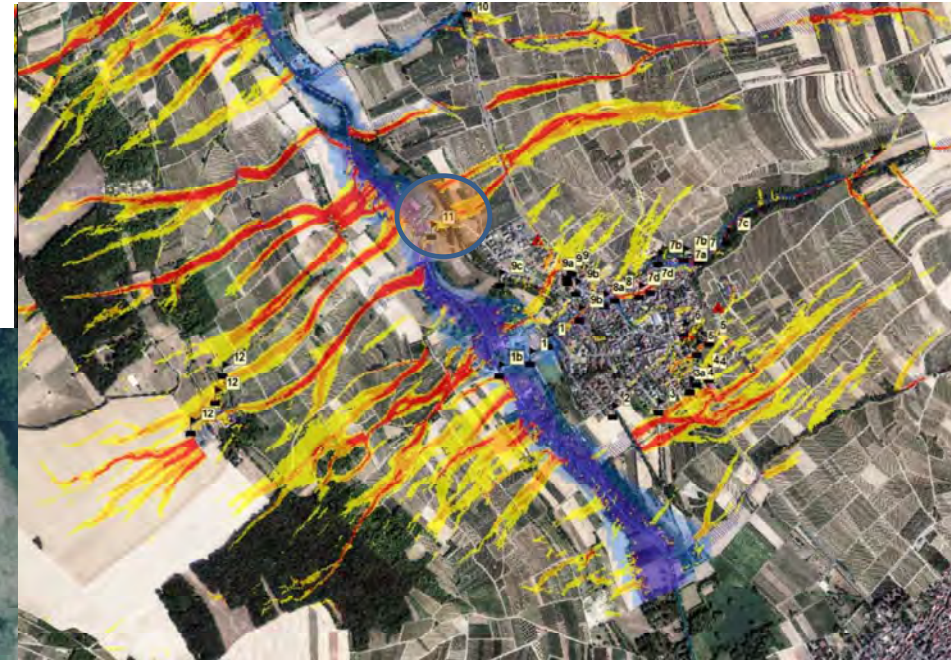
Standort 11: Eulenmühle, Selz

- Lage am Selzufer und am Hangfuß
→ ggf. Objektschutz erforderlich

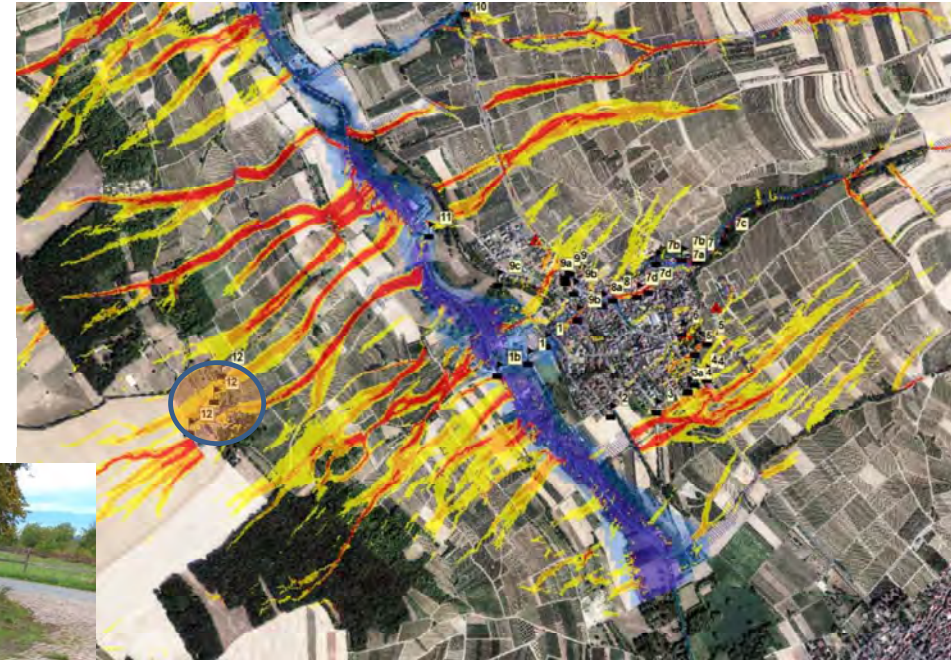
Standort 12: Ackerfläche oberhalb Schloss Westerhaus

- unbefestigter Weg
 - Plateau (Ackerfläche) → Großteil des Außengebietswasser läuft auf öffentlichem Pflasterweg am Schloss vorbei zum steilen Weg (unterhalb Schloss Westerhaus), der zur Selz führt

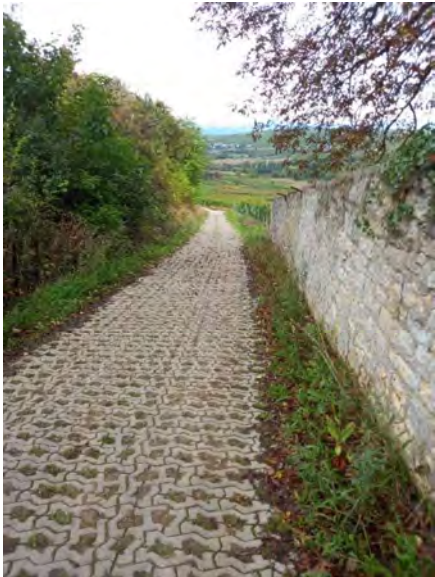
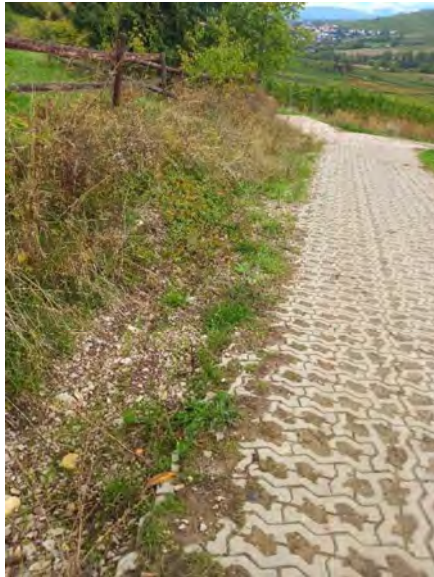
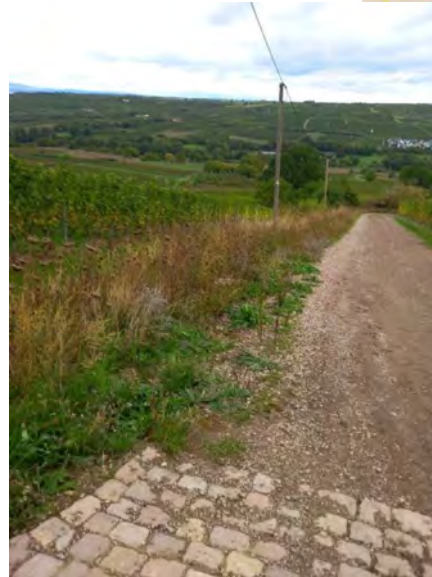
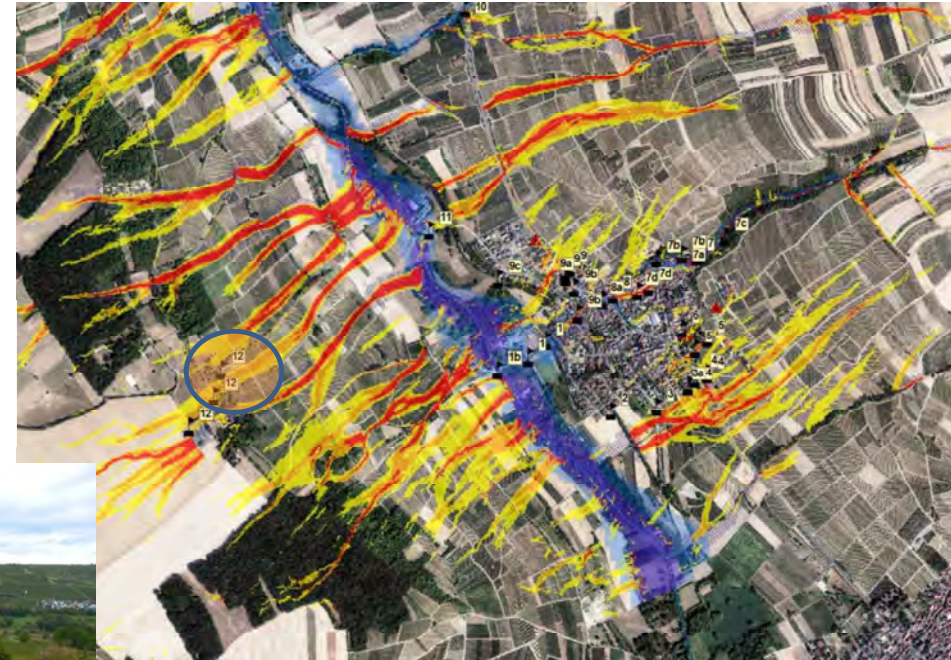
Standort 12: unterhalb Schloss Westerhaus

- steiler Weg bergab (unterhalb des Schloss)
 - mit Rasengittersteinen befestigt (vor ca. 3 Jahren)
 - seitlich (bergseitig) parallele Mulde angelegt, obere 200 m zugewachsen; darunter: freigespült, Erosion
 - Wegrand/Bankett beginnt zu erodieren
 - Mulde wieder ausbilden, ggf. Bremssteine alle 15-20 m auf Sohle
- Mulde endet in gepflasterter Querrinne über Weg, diese mündet im Begleitgraben, bergab zur Selz → Graben freimachen!
