Bürgerversammlung I für Frei-Weinheim und Sporkenheim 22.02.2024

Vorstellung Zwischenstand
Hochwasser- und Starkregenvorsorgekonzept
und Bürgerbeteiligung

Ortsbegehungen am 06.10.2022 Frei-Weinheim und Sporkenheim

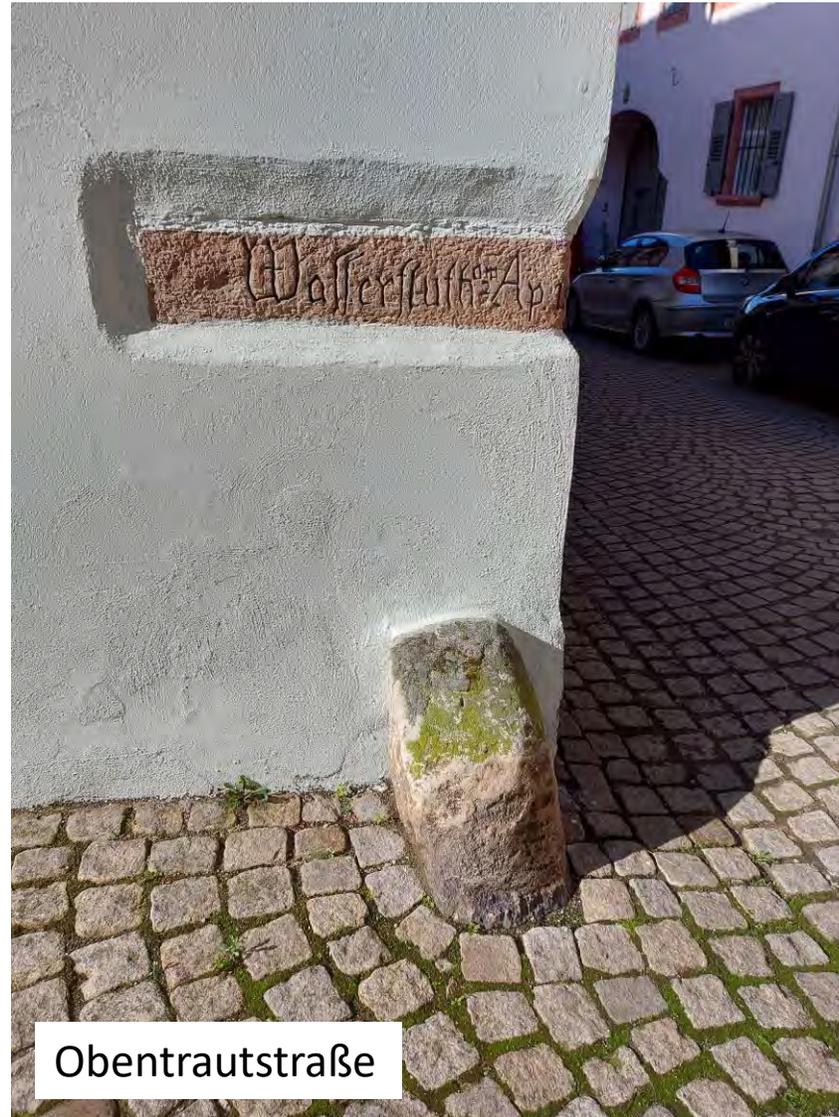
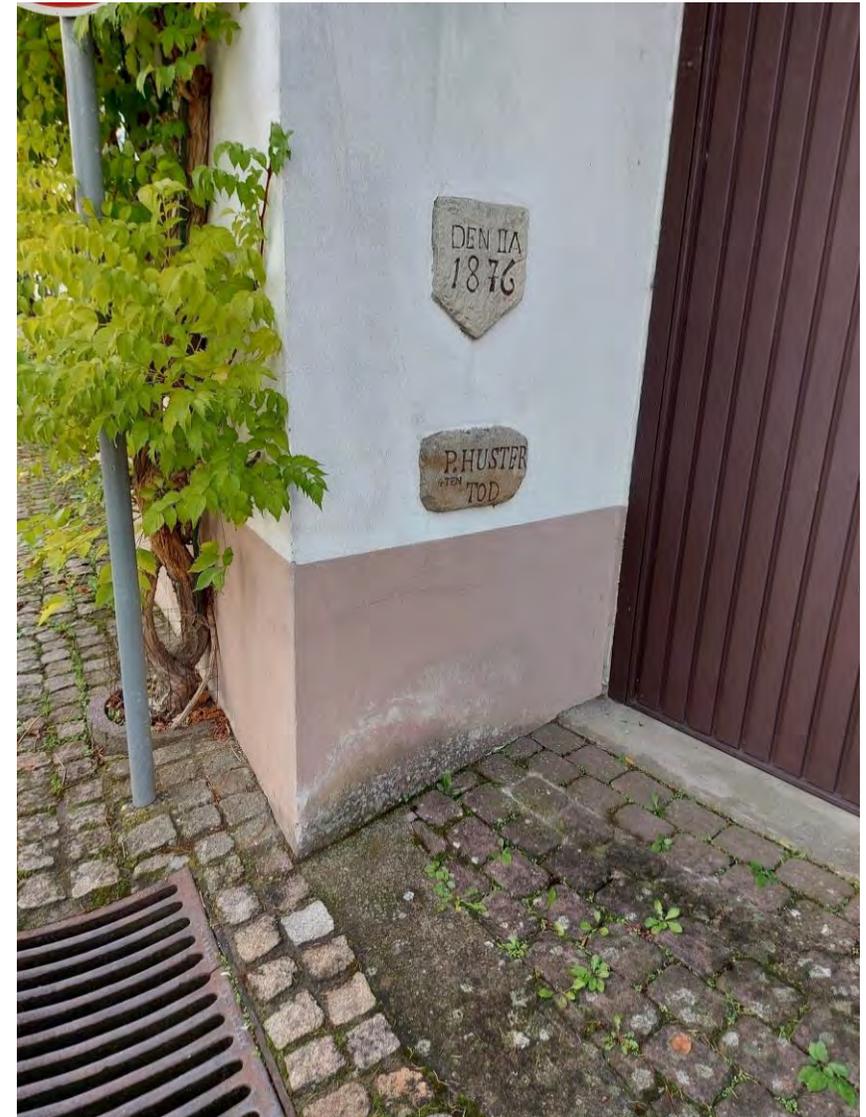
2. April 1876

Großwinternheim

(Wasserspiegelmarke ca.

1m über

Straßenoberkante)

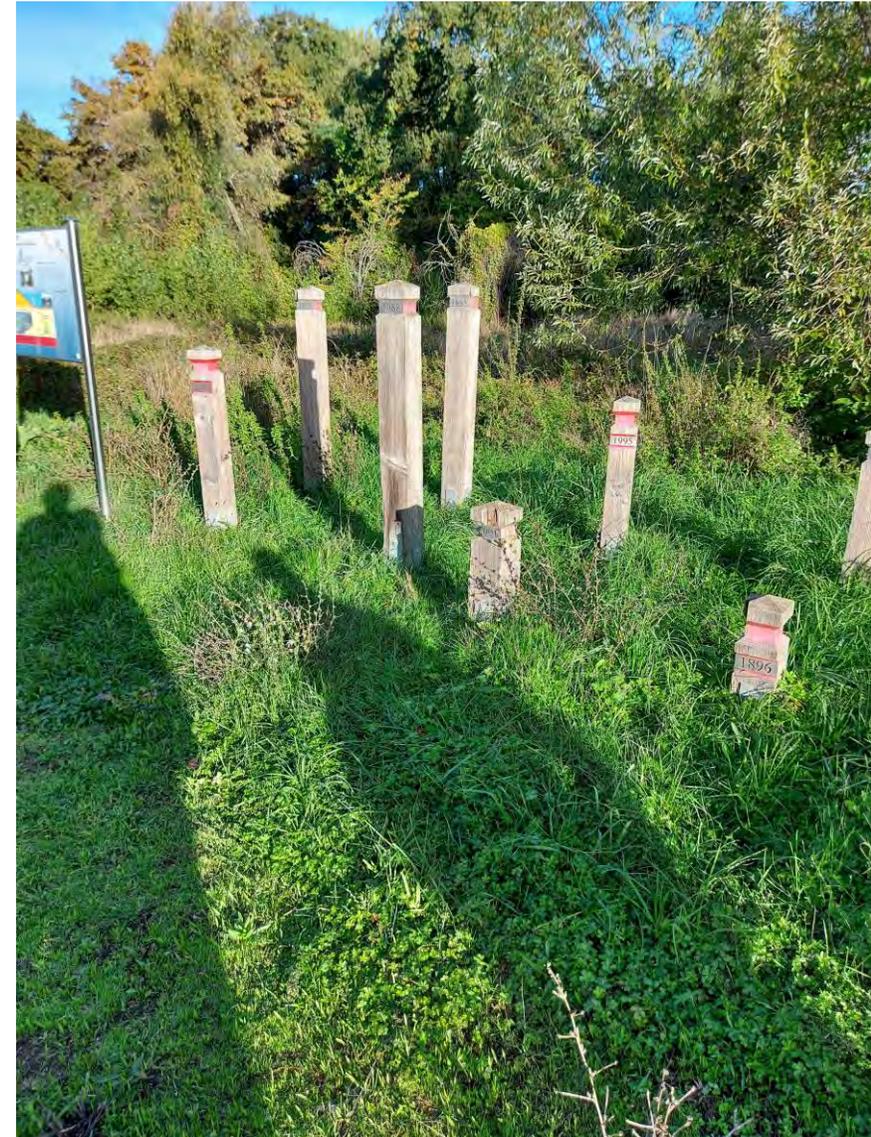
Hochwassermarken in Frei-Weinheim
Hochwasser hat „Tradition“ in der Ingelheimer Rheinaue. 1845 stand das Wasser am Pegel Frei-Weinheim über 2,40 Meter hoch!

An den aufgestellten Holzstelen könnt Ihr sehen, wie hoch das Wasser in welchem Jahr stand!

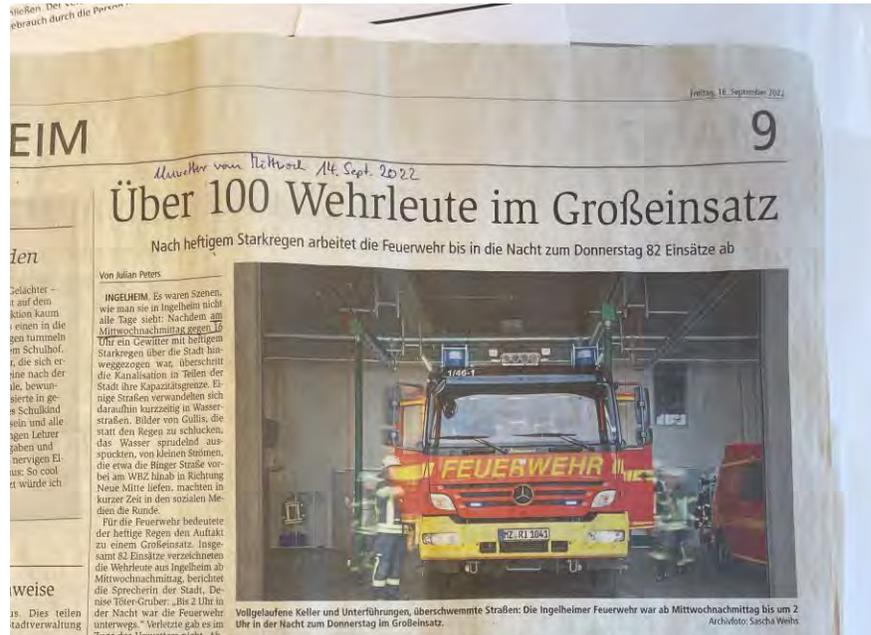
14.09.2022:

**gesamtes
Stadtgebiet**

(Schwerpunkt Nieder-
Ingelheim, Ingelheim West,
Frei-Weinheim)

**ca. 82 Einsatzstellen,
mehr als 125**

Einsatzkräfte

→ 56,4 mm/24h

(10a-20a)

→ 35,0 mm/30min

(50a-100a)

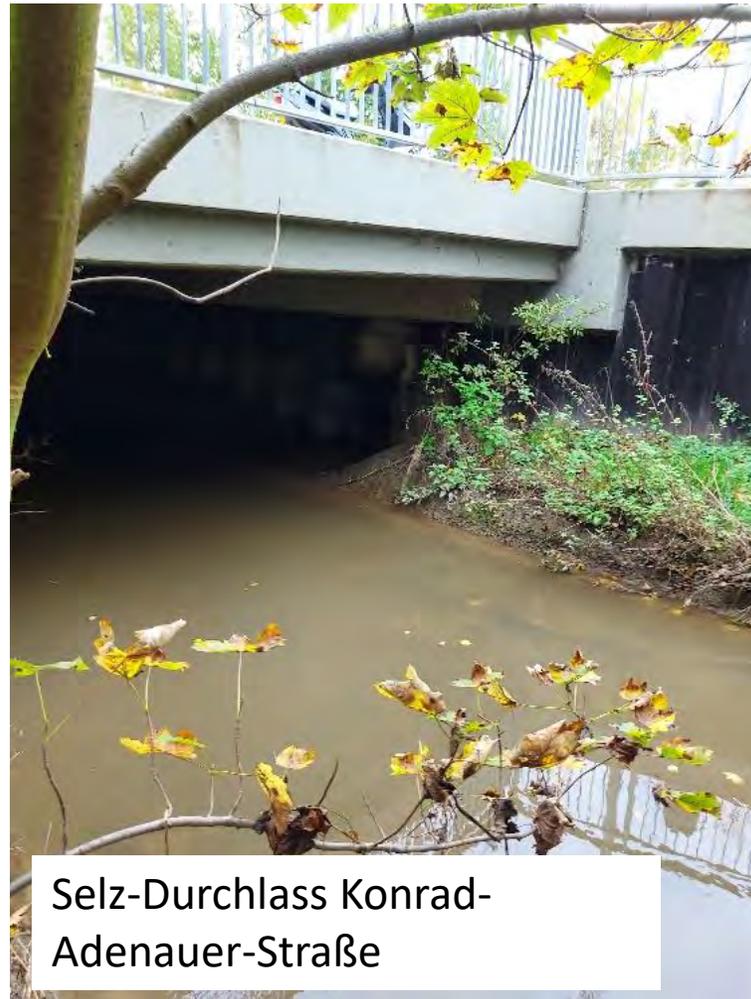
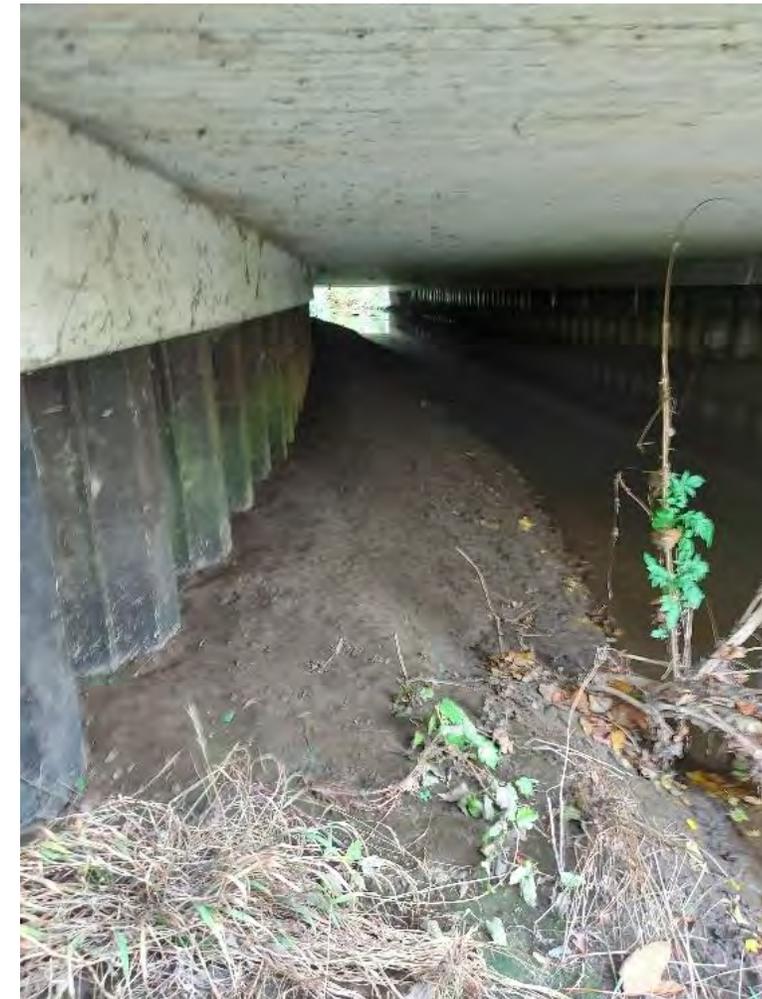
Standort 12

- bis 20 cm unter Decken-Unterkante eingestaut

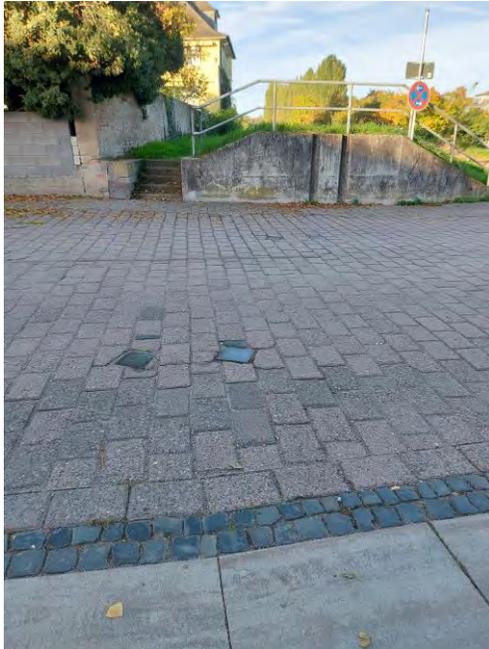
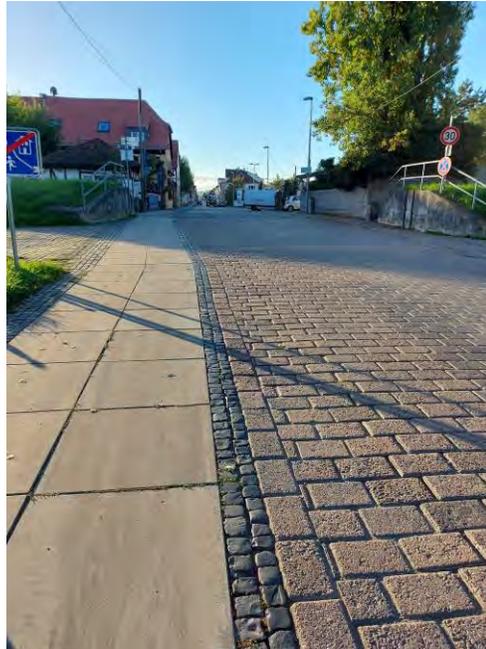
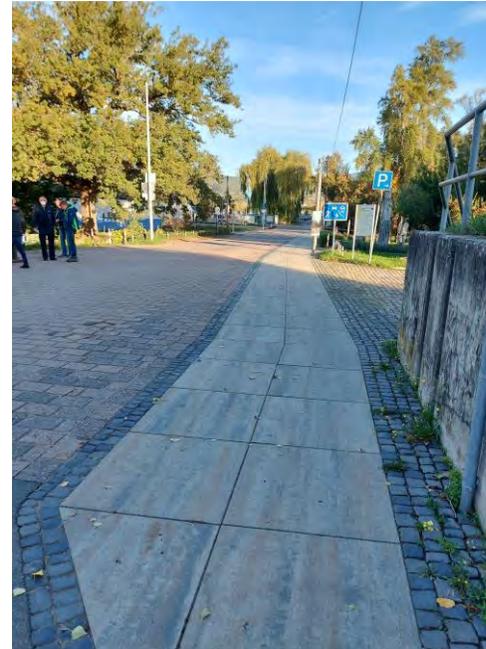
Standort 1: Deichscharte Rheinstraße

- Höhe x Breite = 1,7 x 15m ; 2 Schutzebenen
- Mobile Elemente im Bestand (Eichenbohlen mit Folie und Sand)
 - Probetrieb wurde durchgeführt SGD: Deichplanung → neues Mobilsystem (Alu-Dammbalken)
- Sandsackbefüllung:
 - Neue Maschine: bis 2000 Sandsäcke je Stunde befüllbar

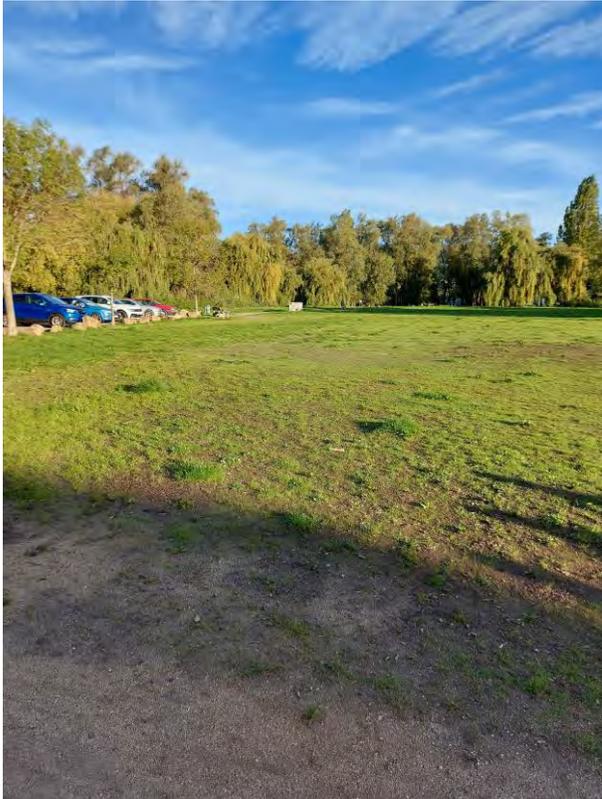
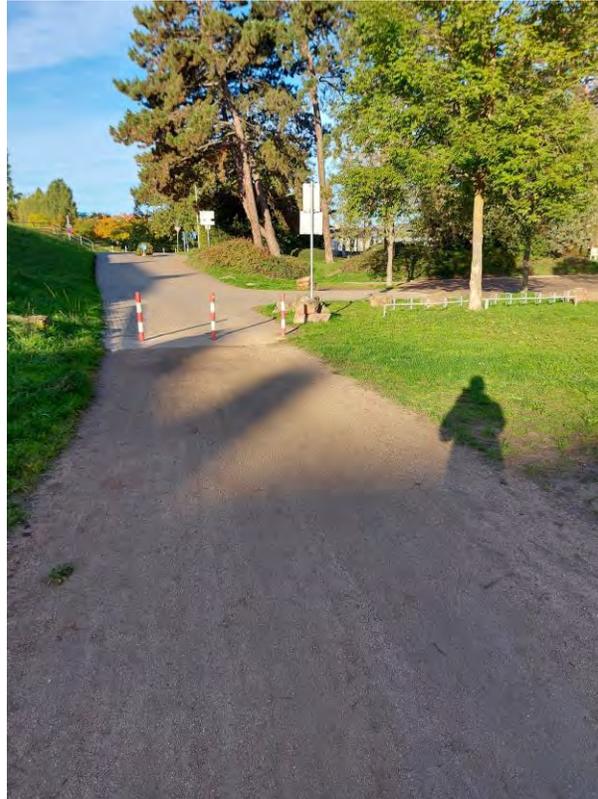
Standort 1a: Hindernisse im Vorland (Bereich Rheinstraße)

- Bei Hochwasser überschwemmt → nicht mehr sichtbar für Wasserrettung
- Steine, Schilder, Parkplatz, etc. mit Stangen markieren

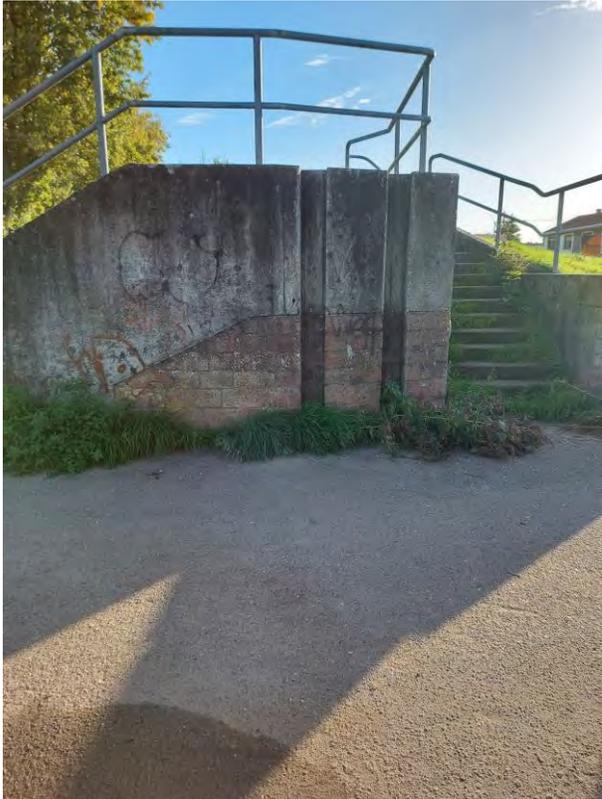
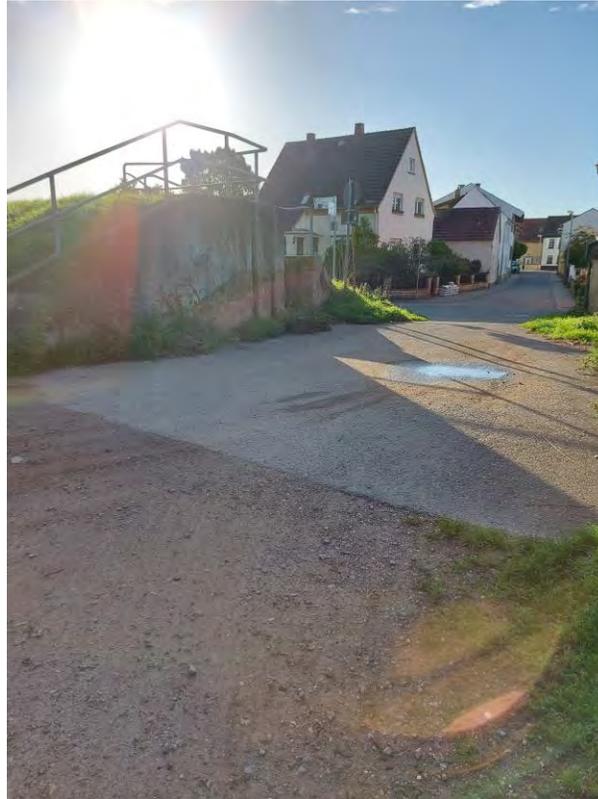
Standort 1b: Deichscharte Hochstraße

- Höhe x Breite = ca. 2,5 x 7,5m ; 2 Schutzebenen
- Mobile Elemente im Bestand (Eichenbohlen mit Folie und Sand)
 - Zustand prüfen!
 - SGD: entfällt in Deichplanung!

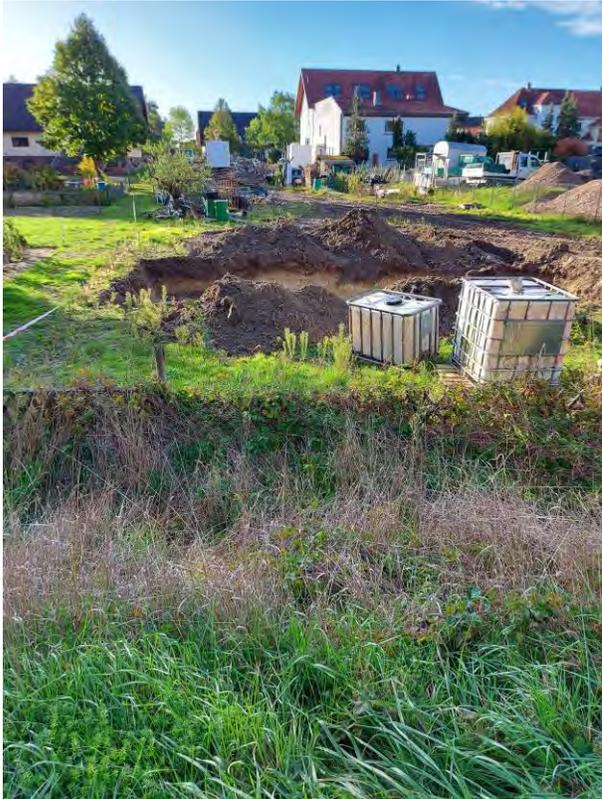
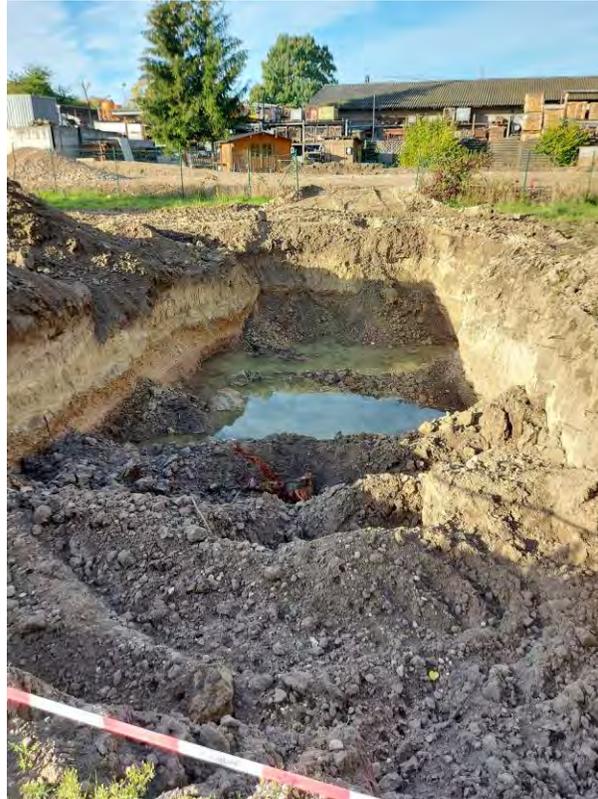
Standort 1d: Abgrabung auf Privatgrundstück hinter Deich

- Im Abstand ca. 10m hinter DVW
→ Nicht genehmigungsfähig in Deichschutzzone (Landes-Verordnung)
- Gefahr des Grundwasseranschnitts
- Durchstoßen der „bindigen Deckschicht“
→ Einfallstor für Druckwasser im Hochwasserfall

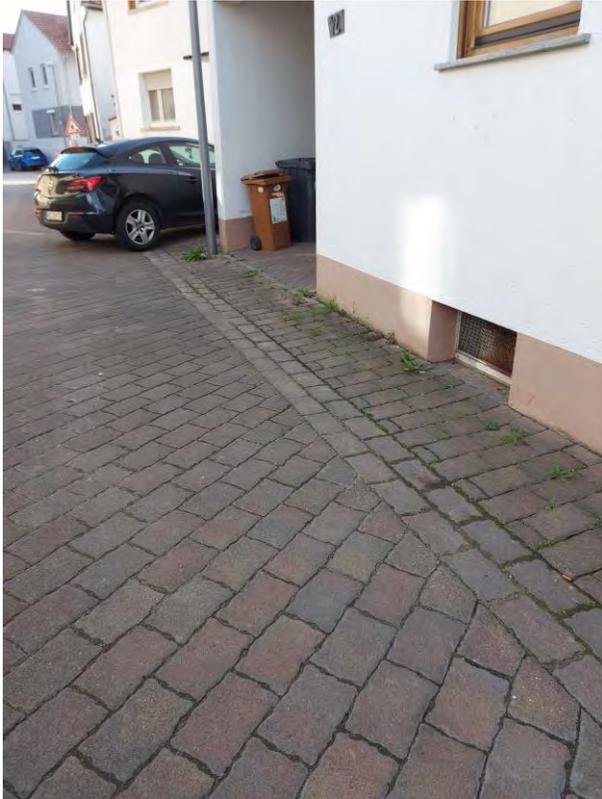
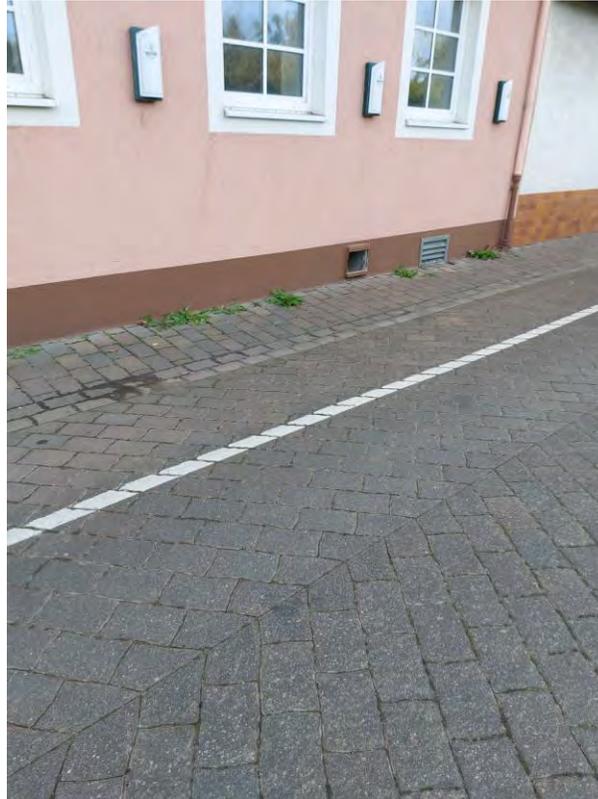
Standort 3a: Dammstraße

- Keine regelmäßigen Einsatz-Punkte bei Starkregen
- Vereinzelt tiefliegende Kellerfenster
- Vereinzelt fehlende Rückstausicherung Kanal

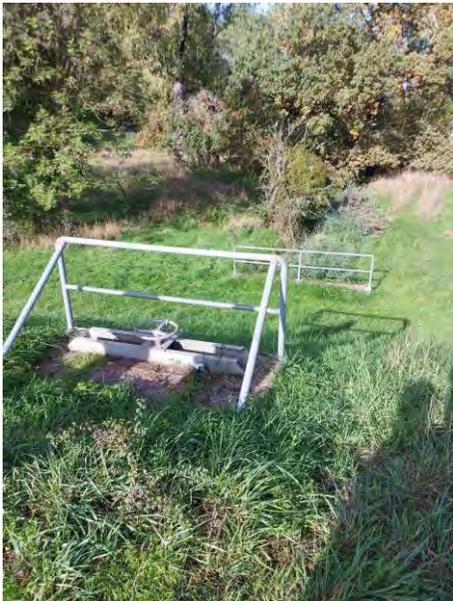
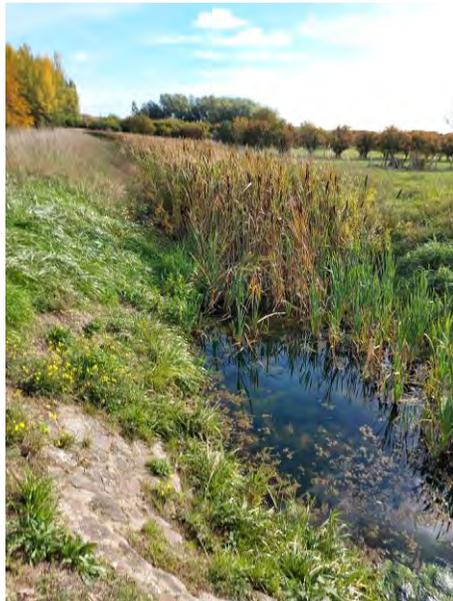
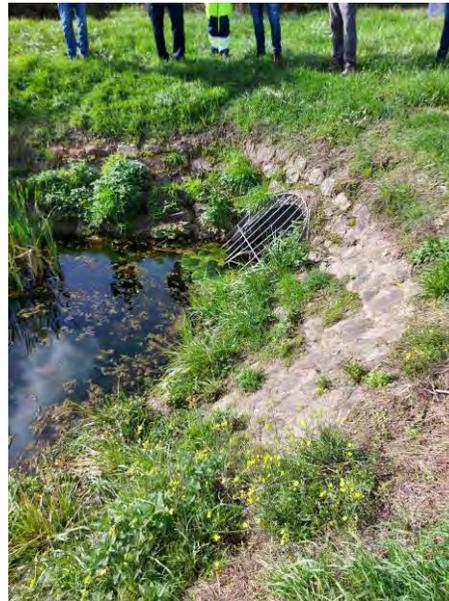
Standort 4 u. 4a: Erbacher Graben, (Flutgraben)

- Schließe im Deich
- SGD:
 - Schließe wird erneuert → Schachtbauwerk mit doppeltem Verschluss
 - Inklusive „Plattform“ (betonartige Aufstellfläche) für mobile Pumpe
- Graben stark zugewachsen → regelmäßige Unterhaltung durch AVUS
- Betriebspunkt wird aktuell durch AVUS geprüft
- Rückstaugefahr → dadurch Verlandung, Sicherheitsrisiko für Schließe
- FW: am 14.09.2022 (Starkregen), bei offener Schließe (wurde geprüft) kein Ablauf durch Rohr → Wasser musste aus vollem Graben abgepumpt werden (ca. 1000m³ in 4 Stunden)

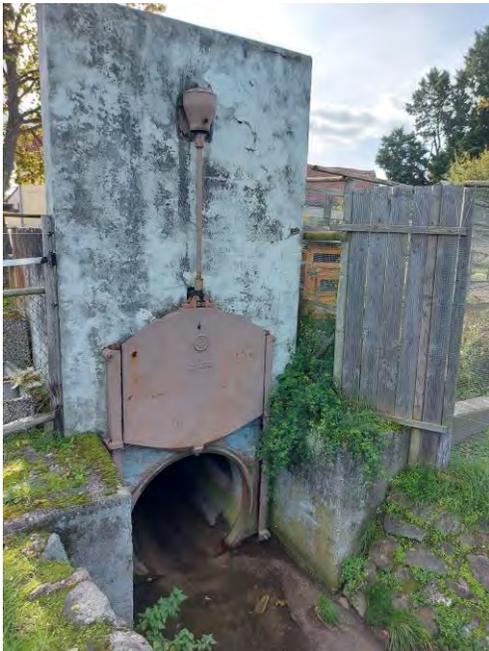
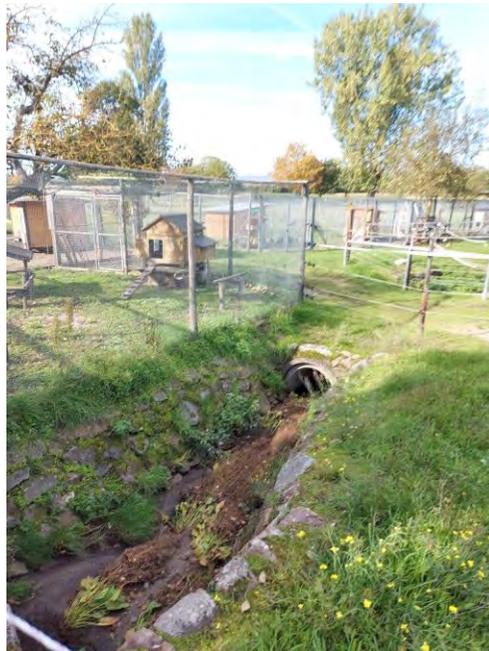
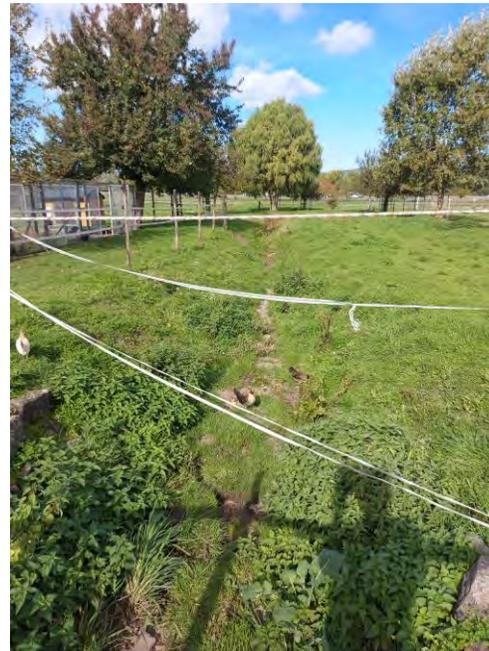
Standort 6: Regenauslass Mischwasserkanalisation (Sporkenheim)

- DN1200
- mit Flachschieber gegen Hochwasser gesichert → Funktion prüfen
- mündet in offenen Graben
- 10m unterhalb: Rohrdurchlass (Zufahrt und Graben) → Graben regelmäßig unterhalten

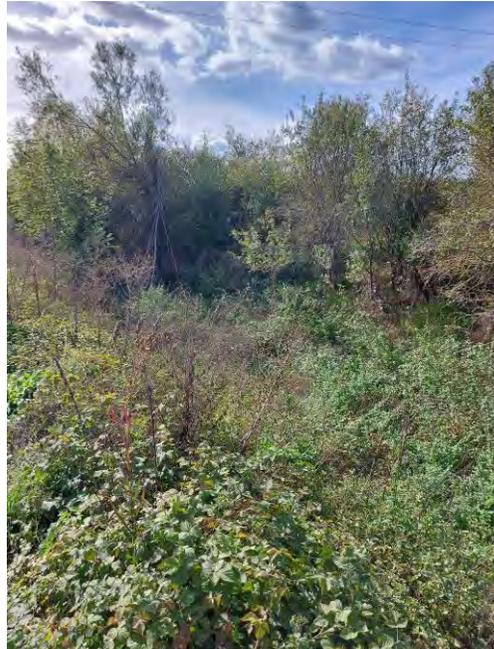
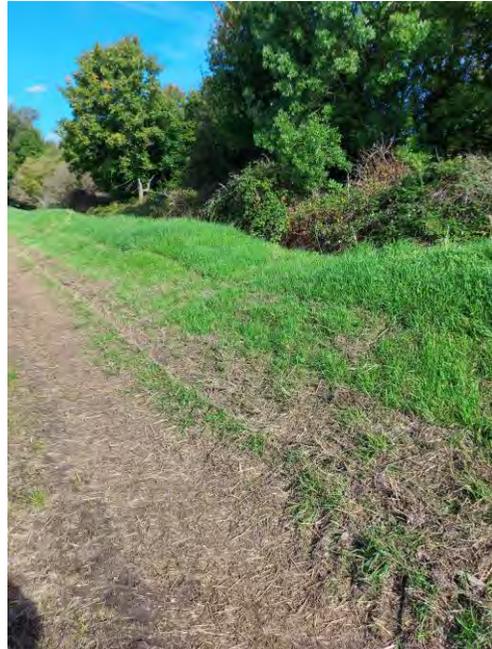
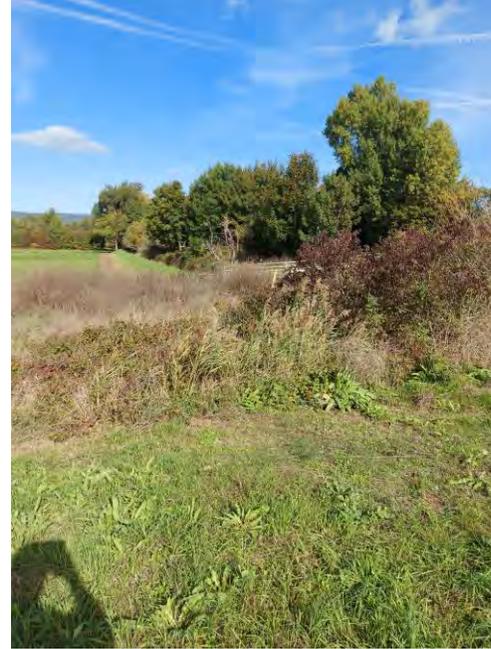
Standort 8: Graben von Gau-Algesheim Gemarkung (Welzbach)

- Steht bei Rheinhochwasser durch Rückstau unter Wasser → Gefahr für Ortslage
 - Unterquert A60 und Landstraße, ohne Absperreinrichtungen
- Zuständigkeit klären

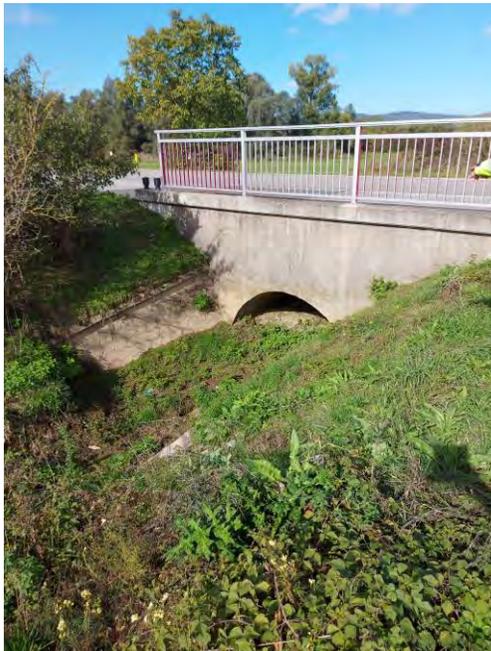
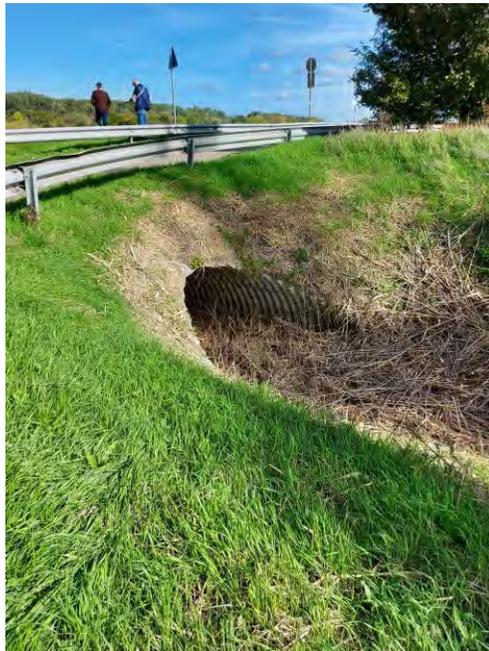
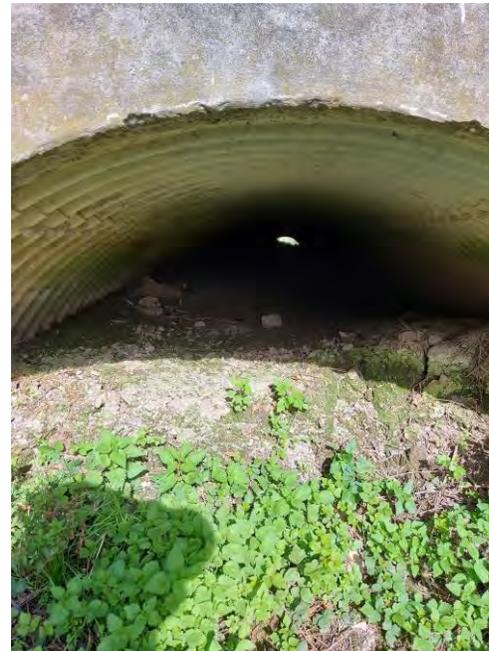
Standort 9: Welzbach Durchlass L419

- Hamco-Profil bis zum oberen Drittel verlegt → freiräumen
- Sohle im Graben von Landseite stark verlandet und zugewachsen → freiräumen und regelmäßige Unterhaltung
- Seitlicher Zulauf zum Graben: Straßenentwässerung DN 300 SB mit Froschklappe → Zuständigkeit klären
- Graben unterhalb → freiräumen und regelmäßige Unterhaltung
- Durchlass unter Autobahn prüfen und regelmäßig unterhalten

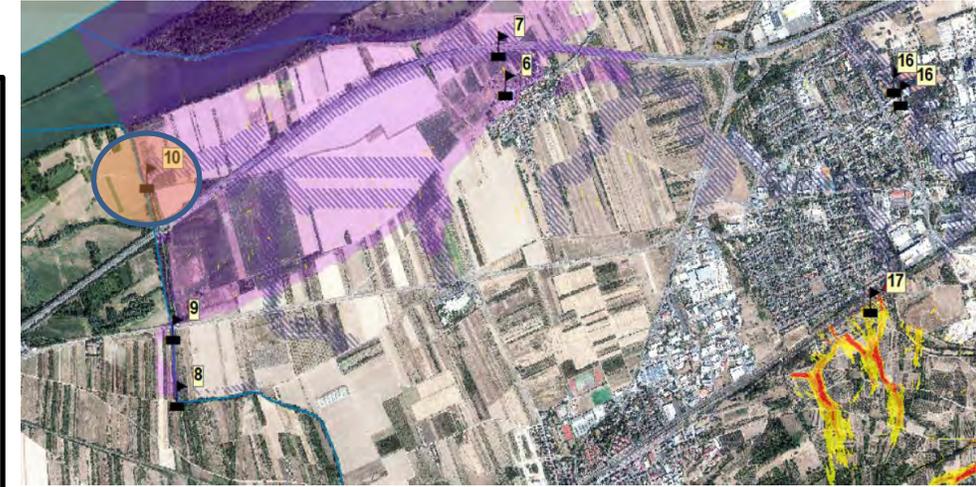
Standort 10: SchlieÙe Nebengraben zum Welzbach

- Entwässert eingedeichte Ackerfläche zwischen Sommerdeich und Autobahn
- hier bei Hochwasser: Wildtierrückzug → Gefahr für Autobahn
- Welzbach extrem zugewachsen, teils hohe Bäume
- Flachschieber DN 1200
- Bauhof ist zuständig
- Grünamt in Konzeption beteiligen (Verkehrssicherheit, Arbeitssicherheit, etc.)
- Schnittgut liegt in großen Mengen im Graben
- Entfernen, freiräumen und unterhalten
