Bürgerversammlung I für Wackernheim, Heidesheim und Heidenfahrt 13.03.2024

Vorstellung Zwischenstand
Hochwasser- und Starkregenvorsorgekonzept
und Bürgerbeteiligung

Ortsbegehung am 05.10.2022 Heidesheim und Heidenfahrt

Ortsbegehung am 30.09.2022 Wackernheim

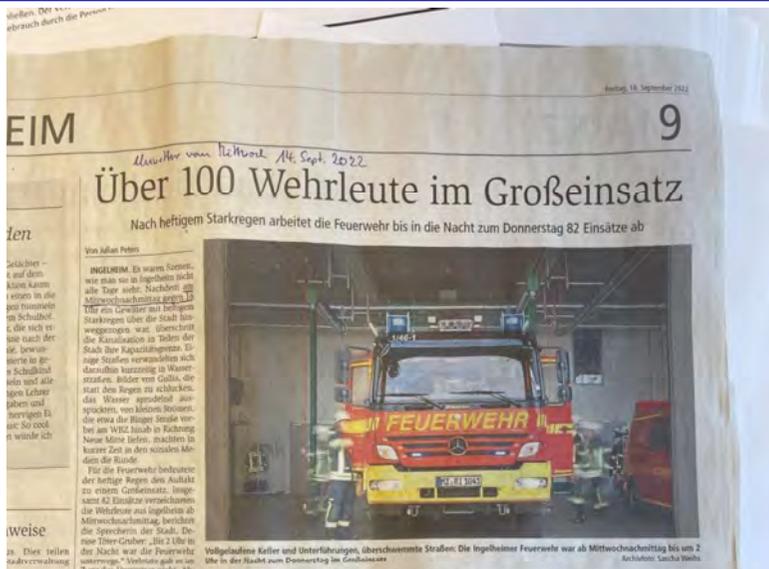
14.09.2022:
**gesamtes
 Stadtgebiet**
 (Schwerpunkt Nieder-
 Ingelheim, Ingelheim West,
 Frei-Weinheim)
ca. 82 Einsatzstellen,
mehr als 125
Einsatzkräfte
 → **56,4 mm/24h**
(10a-20a)
 → **35,0 mm/30min**
(50a-100a)

DLR-Messtation Ingelheim:		5min	10min	15min	20min	30min	45min	60min	90min
14.09.2022		10,5	18,3	25,1	28,1	35,0	37,1	37,6	37,6
	Maximum

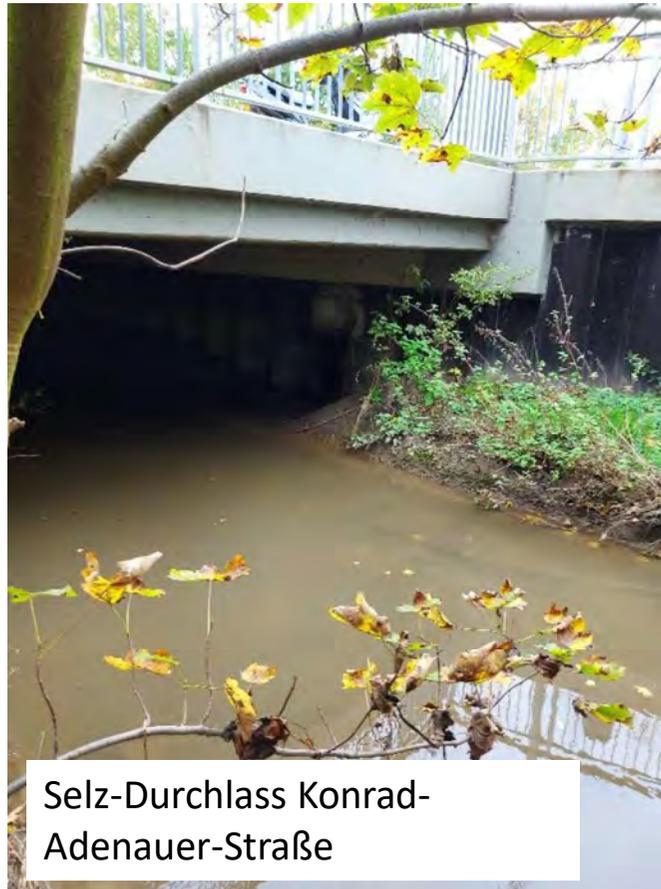
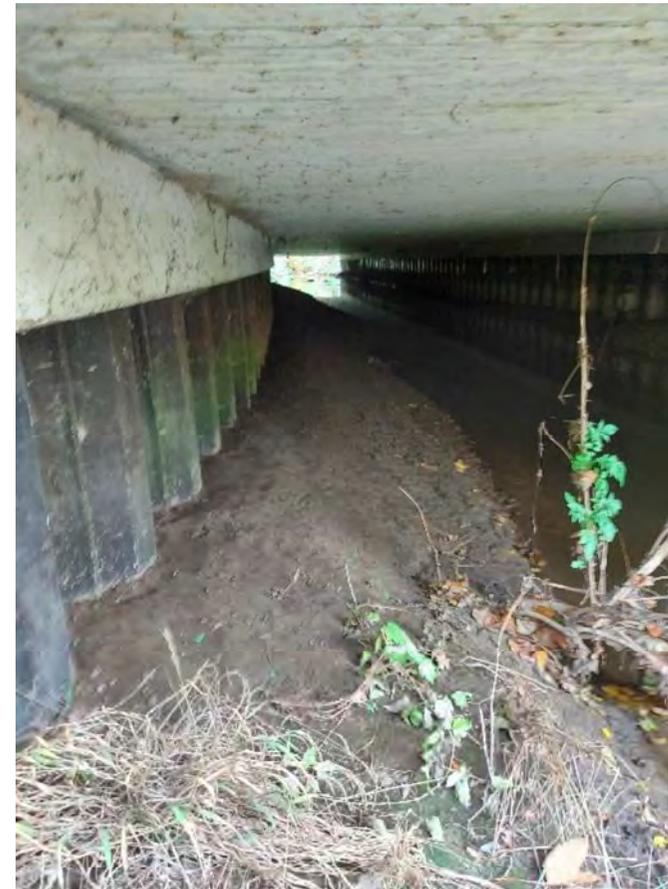
Standort 12

- bis 20 cm unter
Decken-Unterkante
eingestaut

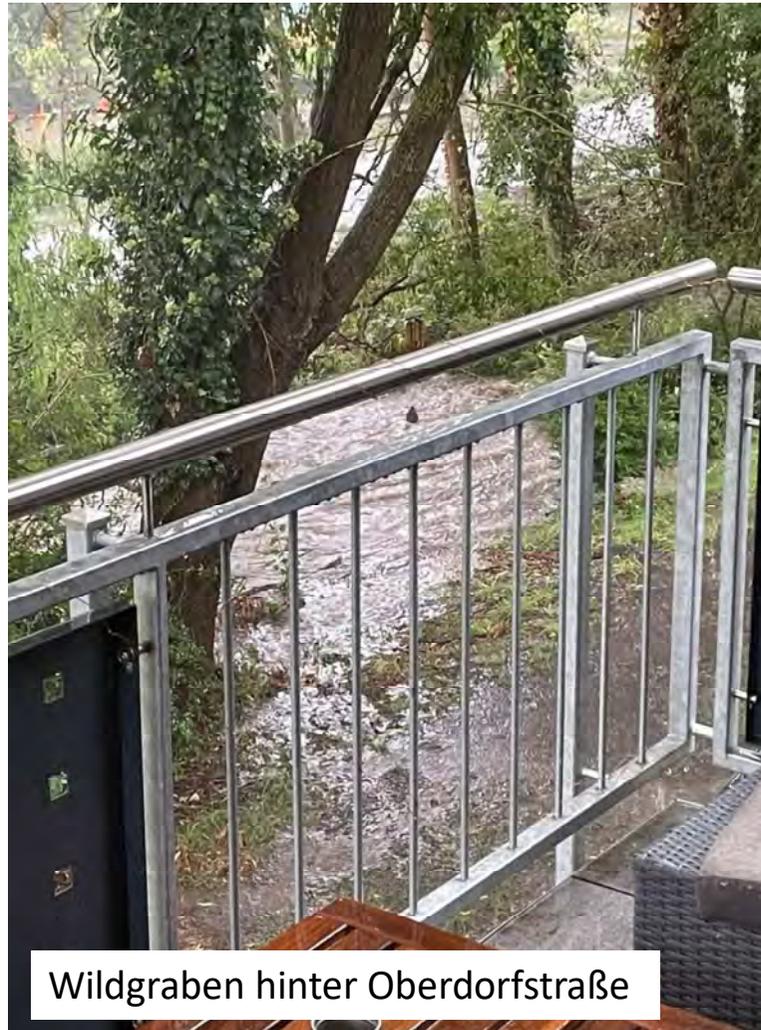
Wildgraben hinter Oberdorfstraße

gesamtes
Stadtgebiet Ingelheim
(Heidesheim)

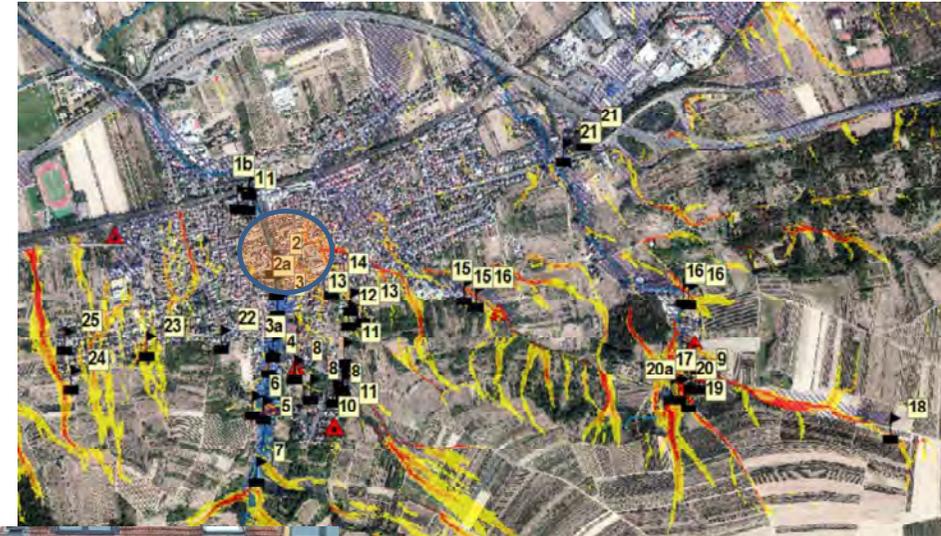
Standort 2: Durchlass Bingerstraße (Heidesheim)

- senkrechttes Gitter vor Durchlass: verlegt sich schnell
→ Ersetzen durch Raumrechen
- bei Starkregen: oberflächiger Abfluss über Josef-Kehrein-Straße
→ Eventuell weiter oberhalb weiteren Treibgutrückhalt vorsehen
- Entlang der Josef-Kehrein-Straße: einige tiefliegende Kellerfenster
→ Objektschutz

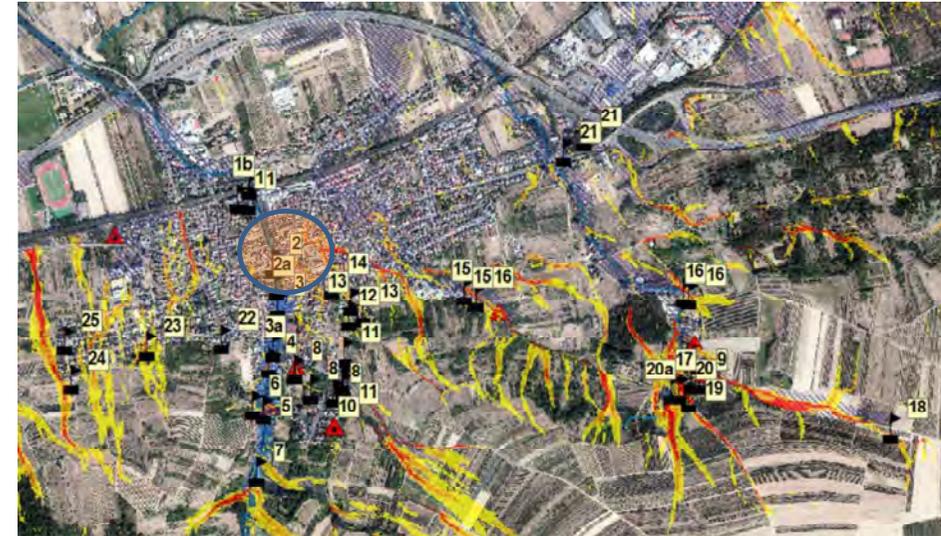
Standort 2a: Uferstraße (Heidesheim)

- Trafostation → ggf. Objektschutz
- KITA → ggf. Objektschutz

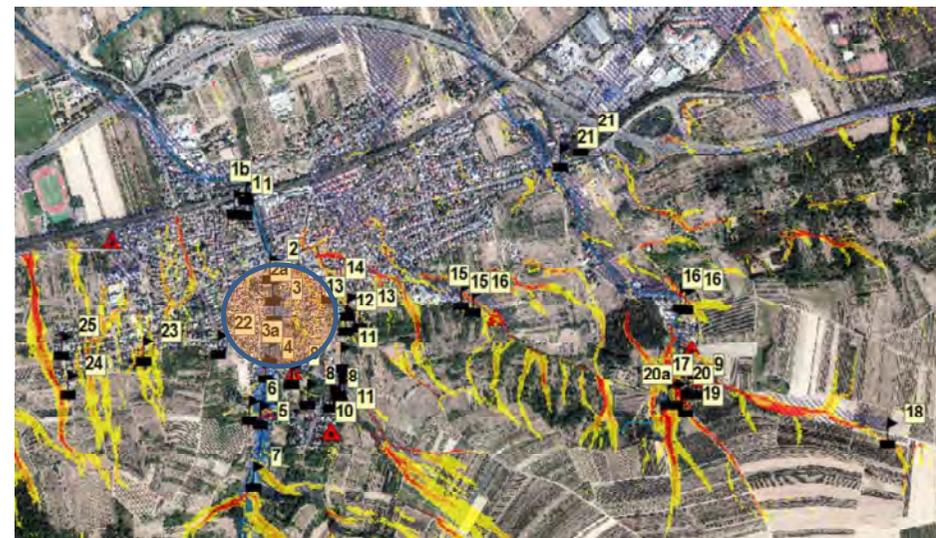
Standort 3: Durchlass Pfarrstraße Uferstraße (Heidesheim)

- Bei Überlastung: Abfluss über Josef-Kehrein-Straße,
→ „Notabflussweg“ → hier Objektschutz der Gebäude!
→ ggf. im Kreuzungsbereich Einlaufbauwerk zur Zurückleitung in den Graben unterhalb des Durchlasses herstellen
oder → mobiles System, um Wasser zu lenken → Beschaffung und Aufnahme im Einsatzplan
- Regelmäßige Unterhaltung des Grabens vor Uferstraße, dauerhafte Zugänglichkeit!
- Bäume im Sohlbereich, die den Abfluss behindern bzw. abgestorben sind, und Totholz entfernen
- Bei Ereignis im September 2022 ist Graben fast übergelaufen

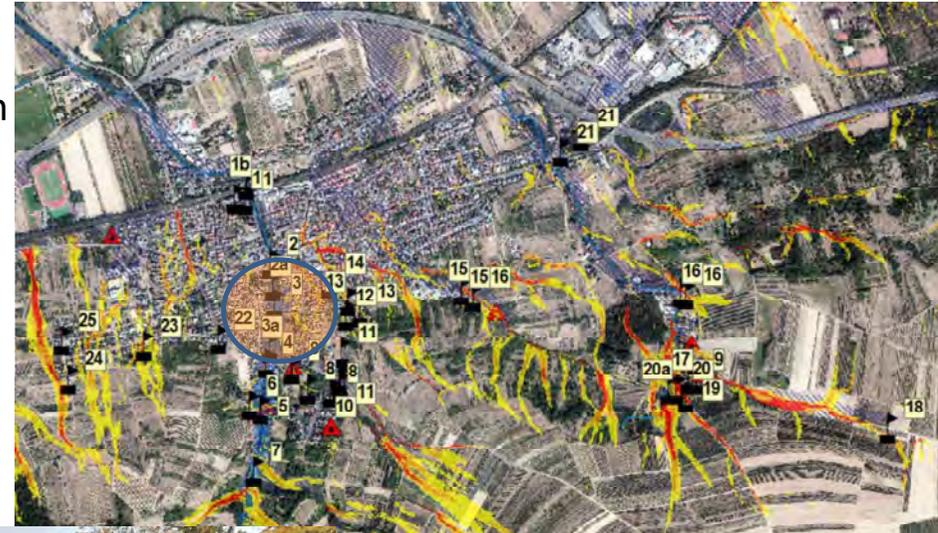
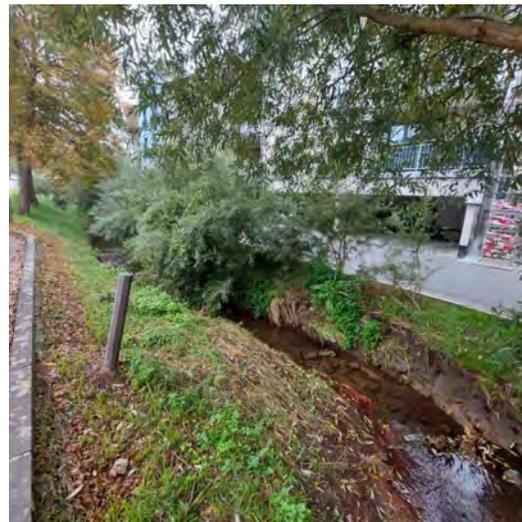
Standort 3a: Uferstraße (Heidesheim)

- In Teilbereichen: ggf. östliche Böschung von Bachsohle etwas abgraben
→ Fließverlauf mittig halten
→ Schutz des westlich angrenzenden Straßenverlaufs

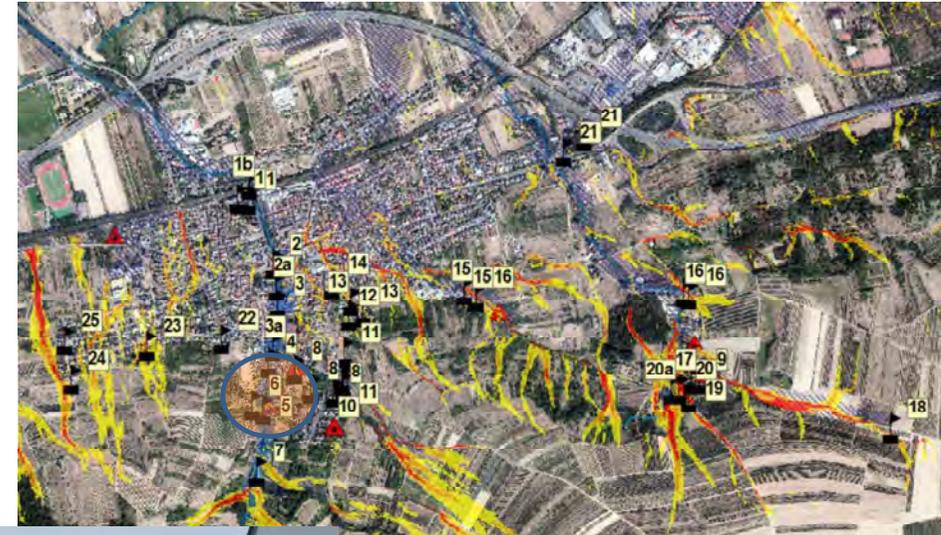
Standort 6: Geißbergweg (Heidesheim)

- am unteren Ende Einlauf (30 x 60cm)
 - bei Starkregen kommt viel Wasser über den Weg und über den westlichen Hang
- Eventuell Ableitung zu Wildgraben (5) herstellen
(Kastenrinne und Verrohrung)

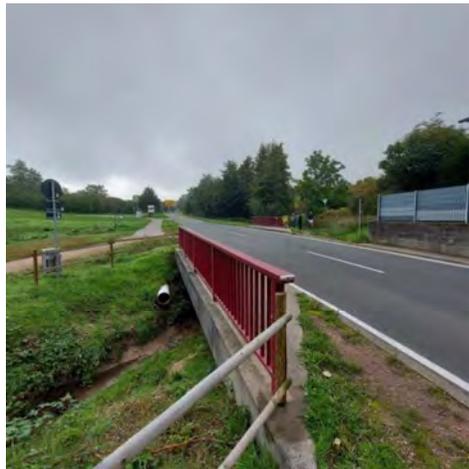
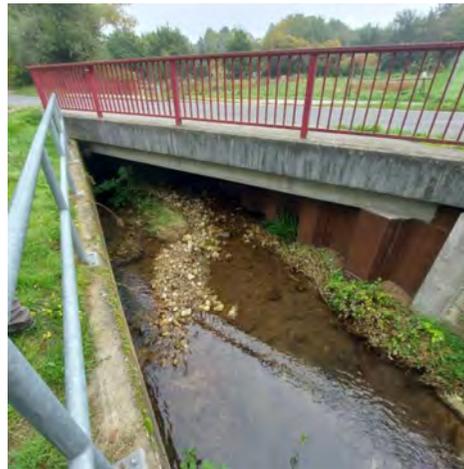
Standort 7: Durchlass unter K18 (Heidesheim)

- Starke Ablagerung von Steinen im Sohlbereich führt zu Einengung des Abflussquerschnitts → Entfernen
- starke Verlandung unterhalb → Entfernen
- ca. 20 m und 50 m unterhalb: Grünschnittablagerung am Bach → Entfernen

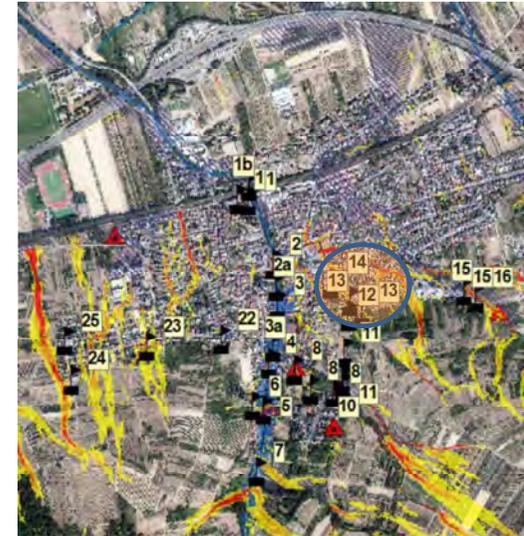
Standort 13: Bruderweg (Heidesheim)

- Außengebietsentwässerung über Ablaufgitter mit Sandfang (Ableitung über Regenwasserkanal)
- ankommender Hohlweg und seitlicher Weg: oberhalb kaum Möglichkeit zur Rückhaltung
- Einlaufsituation verbessern → Gitter über volle Str.-breite ausbilden
- entlang der Straße tiefliegende Garagenzufahrten → Objektschutz

- Bebauung gegenüber des Bruderwegs → Objektschutz

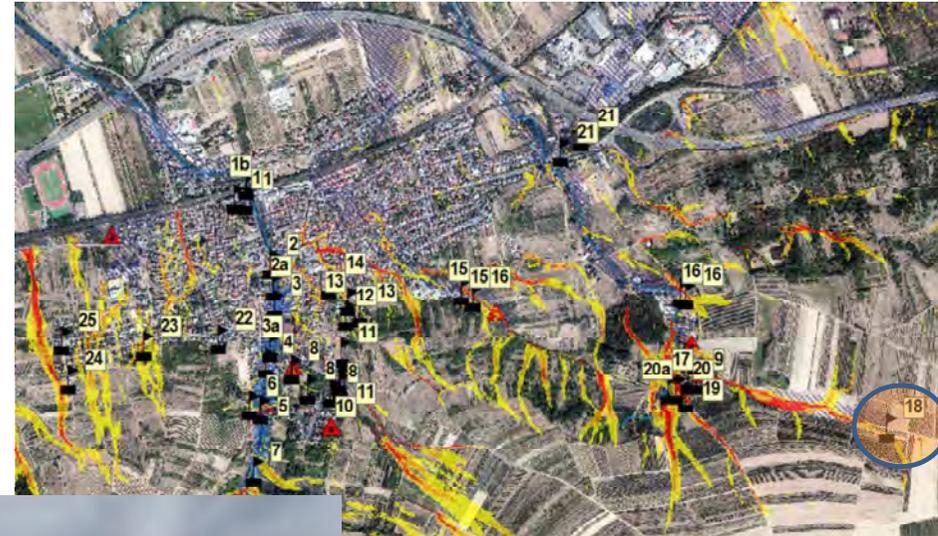
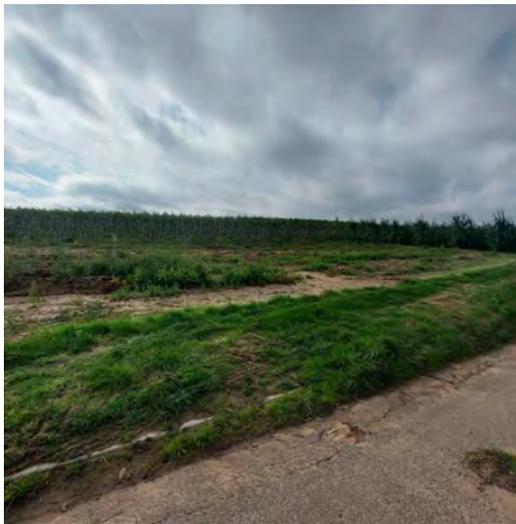
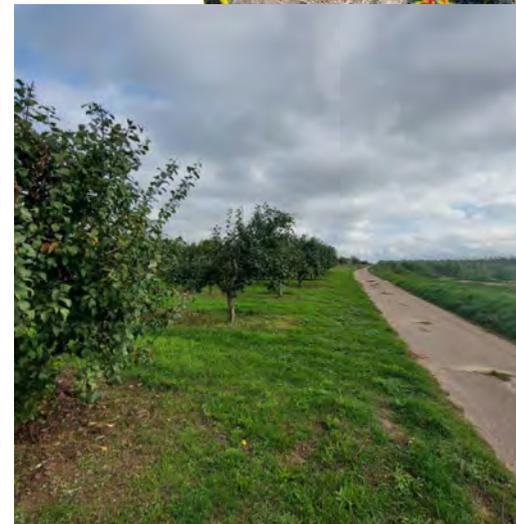
Standort 18: Finther Weg (Heidesheim)

- großes Einzugsgebiet mit leichtem Gefälle in Richtung Sandmühle
- Entlang des Wegs in regelmäßigen Abständen Ausleitungen in Flächen herstellen (Bankett abschälen)

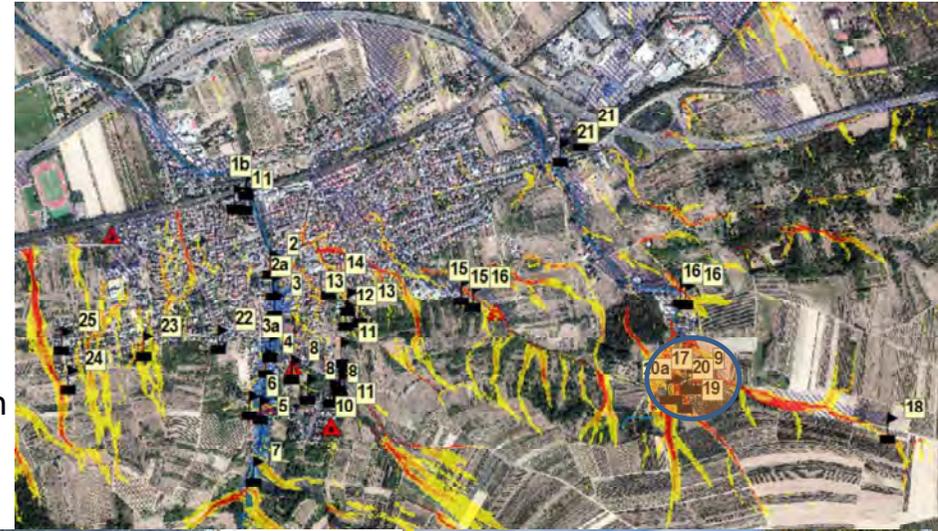
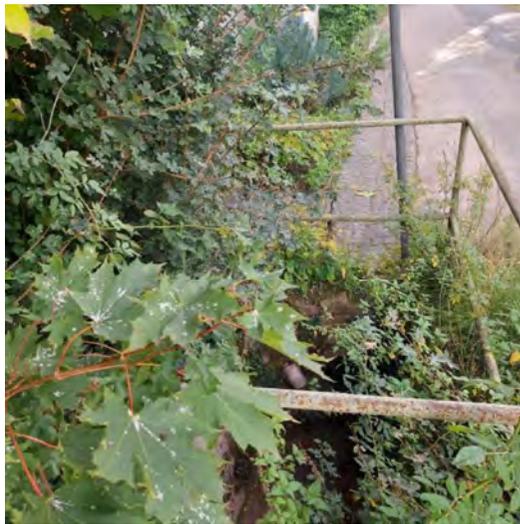
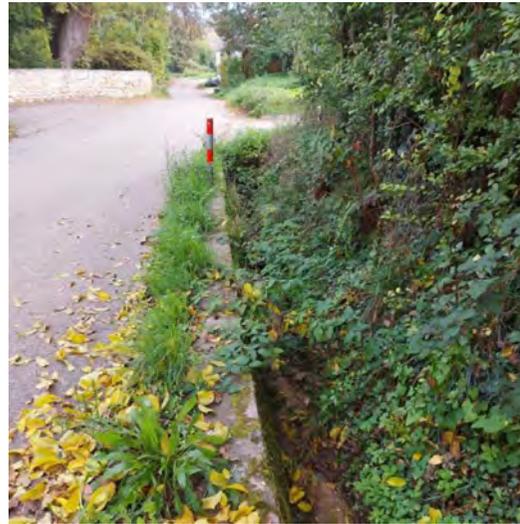
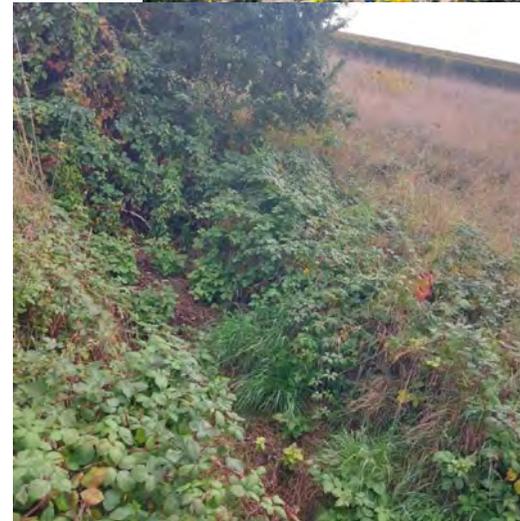
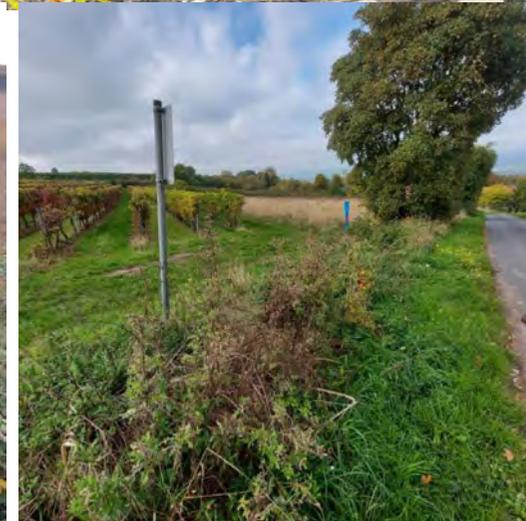
Standort 20: Sandmühle Übergang zur Bebauung (Heidesheim)

- beginnende Verrohrung ca. DN 800
- knapp oberhalb Ausleitung vom Weg → Bankett entfernen
→ Graben unterhalb regelmäßig reinigen

- westlich im Feld liegen Quelfassungen, die in den Graben eingeleitet werden
→ Entlang des Wegs Bankett zum Graben entfernen
→ Grabenbeginn: gezielte Ableitung in den Graben (Querrinne in Weg) herstellen
- oberhalb Graben verlegt → freimachen und reinigen

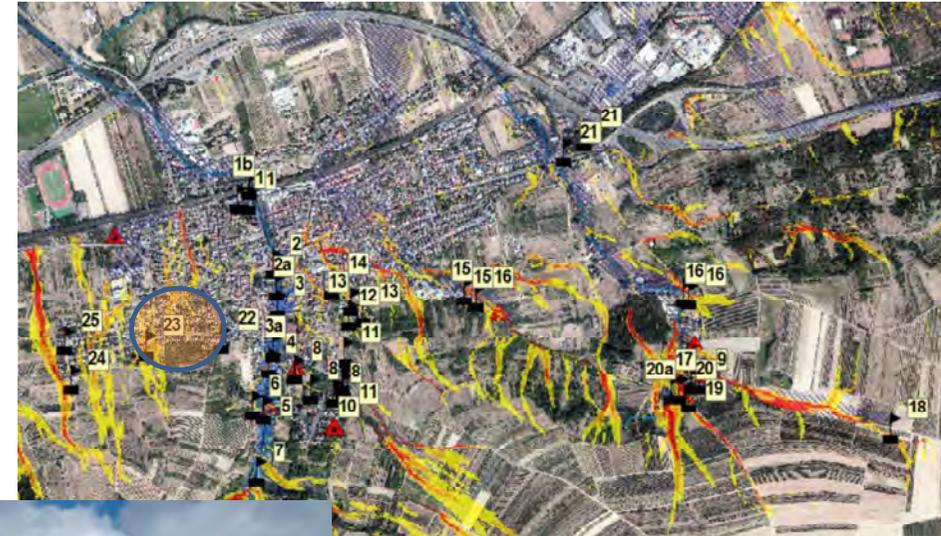
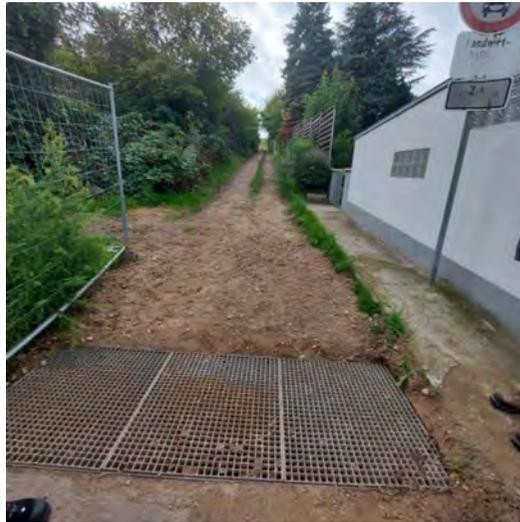
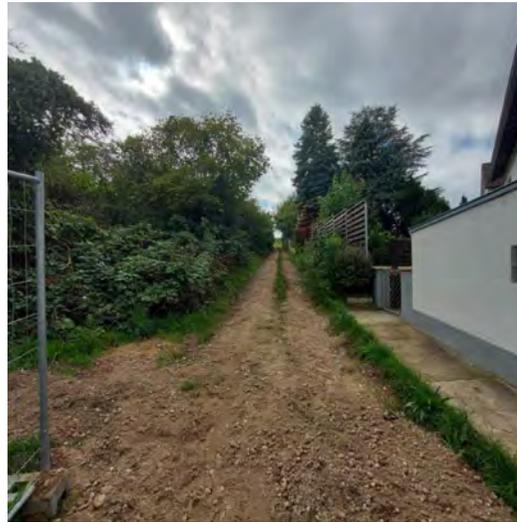
Standort 23: Weg oberhalb „Im Dechand“ (Heidesheim)

- Einlauf aus Außengebiet
- ist aktuell an Mischwasserkanal angeschlossen (→ Verlängerung des Regenwasserkanal von Bergstraße/ Dimbergstraße)
- Weg oberhalb mit Rasengittersteinen befestigen, um Sedimenteinträge zu reduzieren

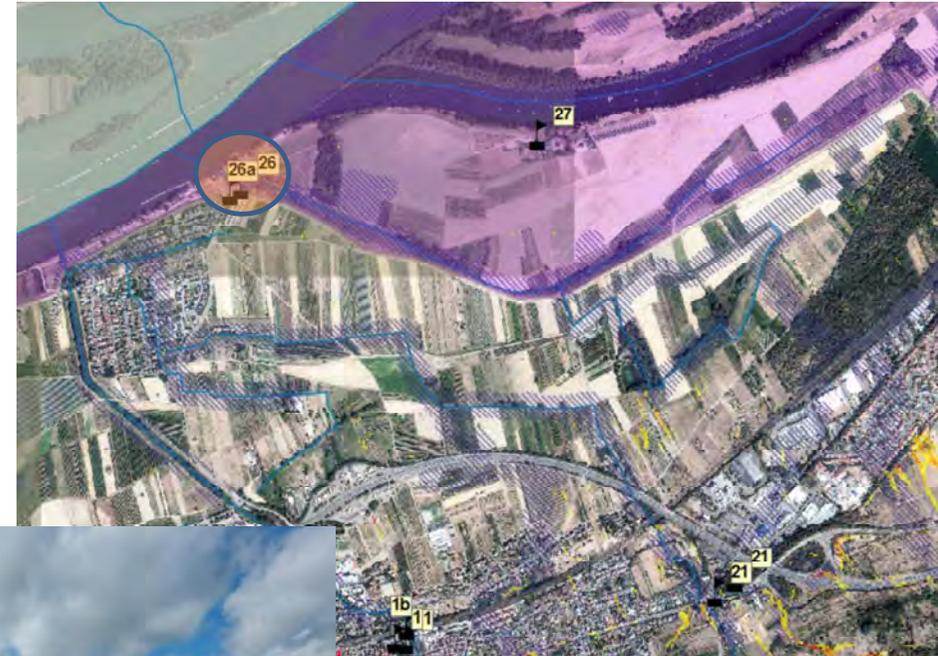
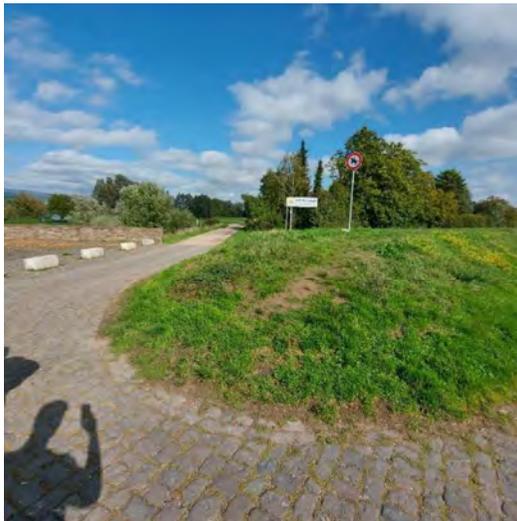
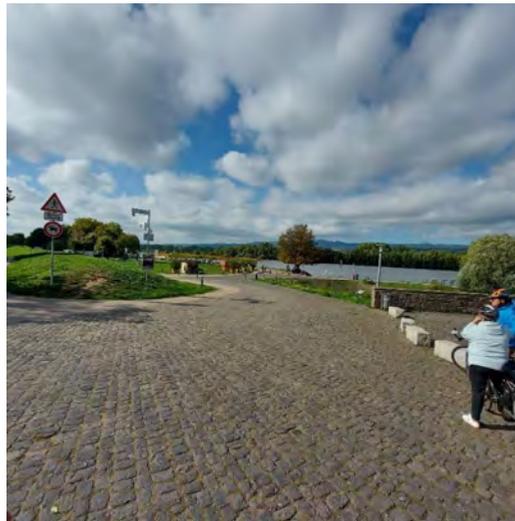
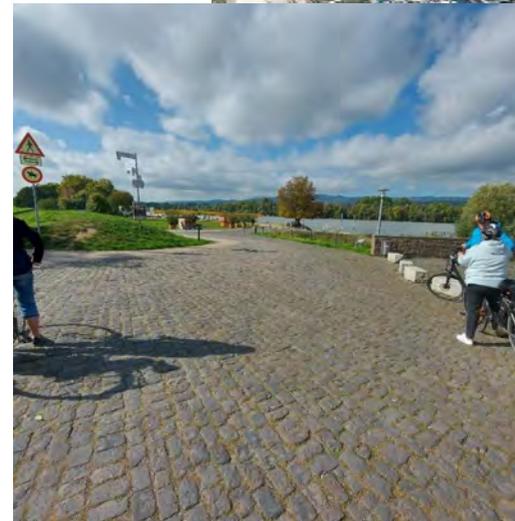
Standort 26a: Ecke Parkplatz/Zugang zum Rheinufer (Heidenfahrt)

- Unterbrechung des Damms
- 1,3m niedriger als Dammkrone
- Mobiles System vorsehen!
- Wasserstand bei Hochwasser im Jahr 2013 ca. 50 cm unter Niveau der Zufahrt

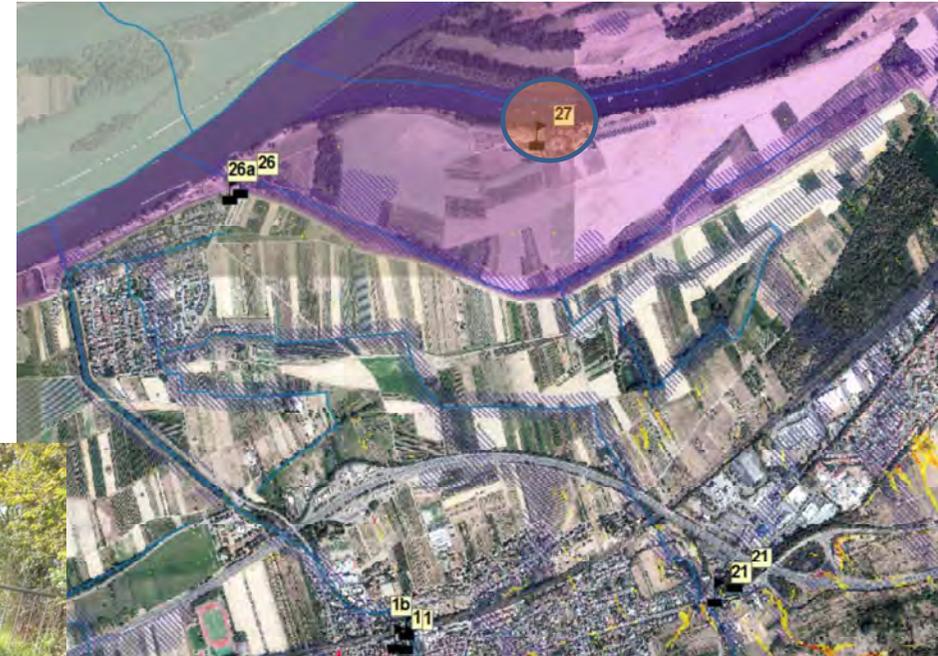
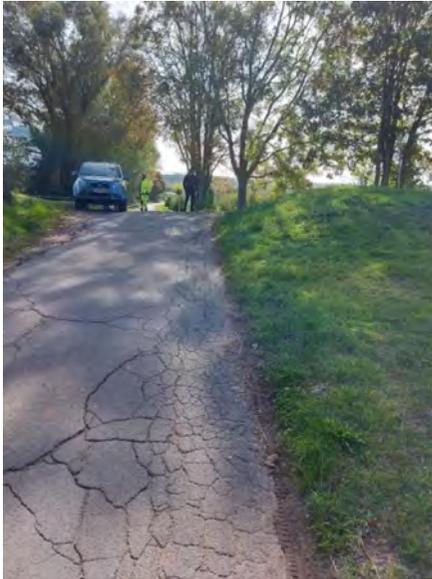
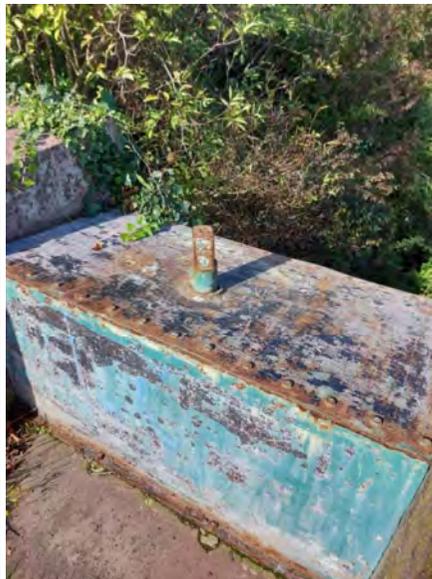
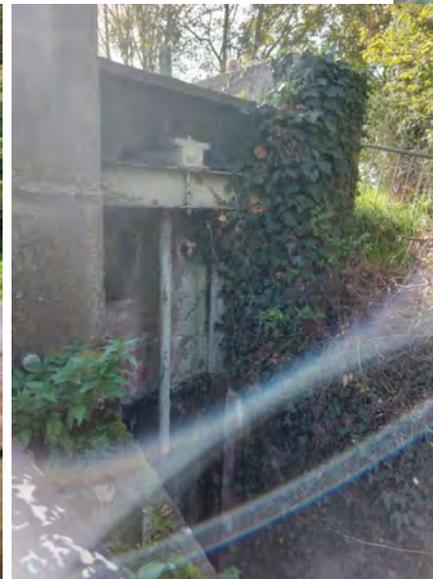
Standort 27: Deichüberfahrt Nonnenauweg (Heidenfahrt)

- Überfahrt um ca. 1m flacher als Deichkrone rechts und links
→ Wie im HW-Fall schließen? → Planung vorbereiten!
- Neben Wegüberfahrt: Deichschließe → Verschluss ist schwergängig → prüfen → ggf. erneuern
- Durchlass ca. DN 1000
→ Begehung oder TV-Befahrung → Ablagerungen, Schäden?

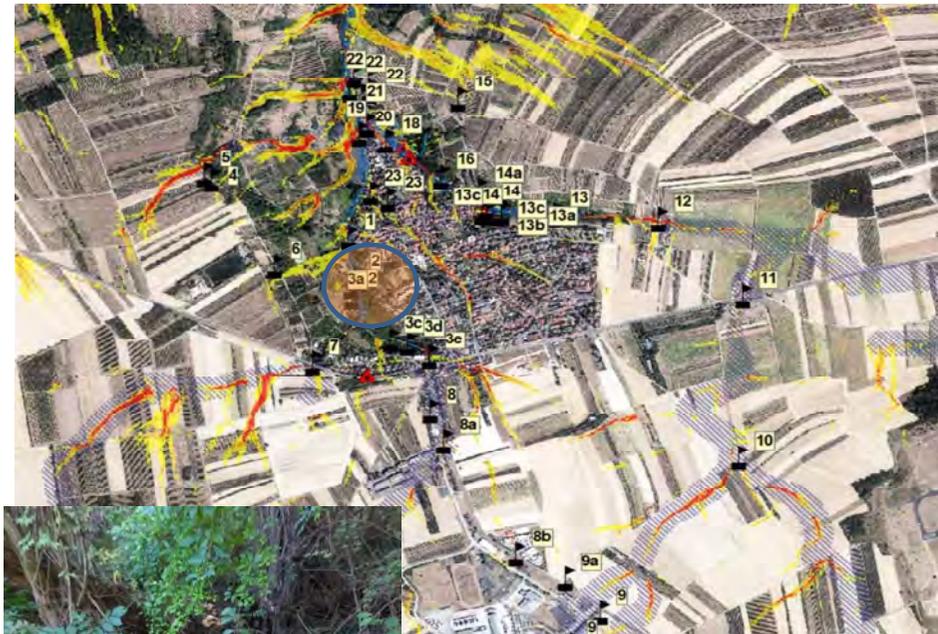
Standort 3a: Flutgraben West (Wackernheim)

- 2 Grabenverlegungen durch Treibholz
- Sedimentablagerung auf Sohle (Grobkies, etc.)
 - von Erosionszonen oberhalb
- Steg über Graben: Abflusshindernis → Räumung
- Optional:
 - dezentrale Rückhaltung anlegen: Grabenaufweitung, Flutmulde

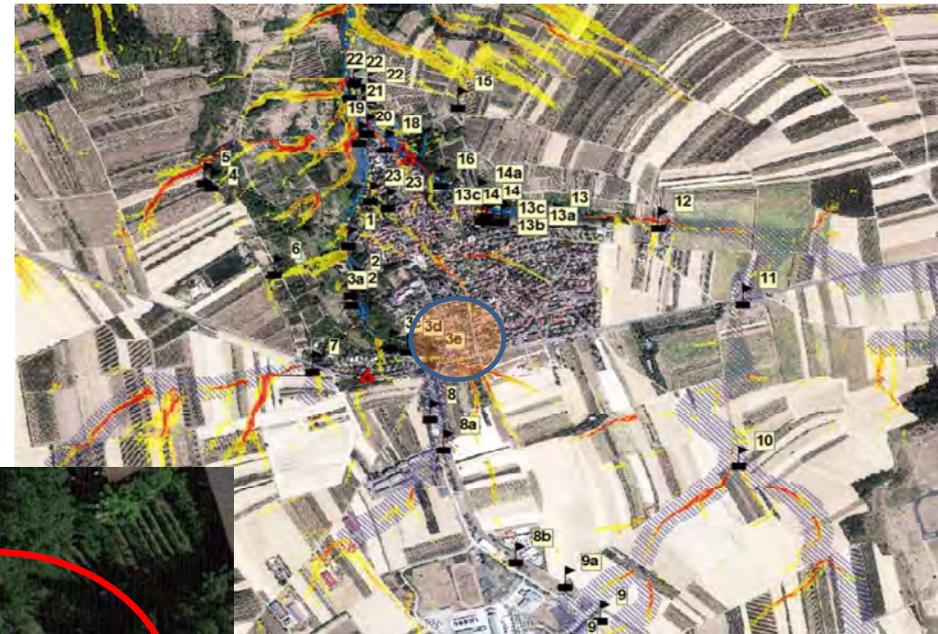
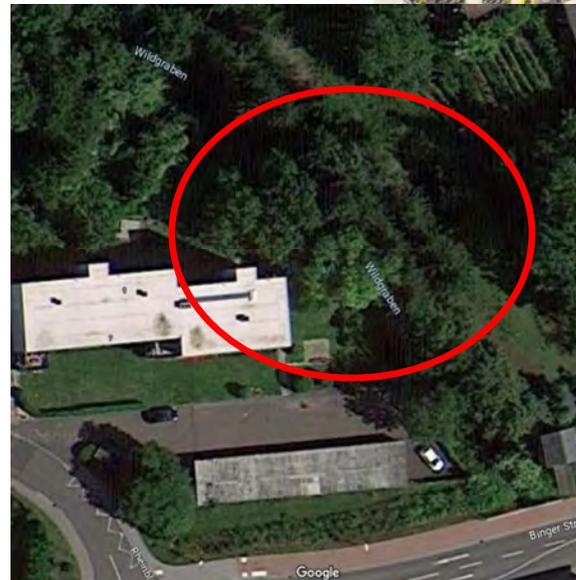
Standort 3e: Flutgraben West, Wohnblock (Wackernheim)

- oberhalb starke Erosionsrinne, Tiefe > 4,0m
- stark bewachsen
- Wohnblock nah an Böschungskante ! (Gefahr ?)

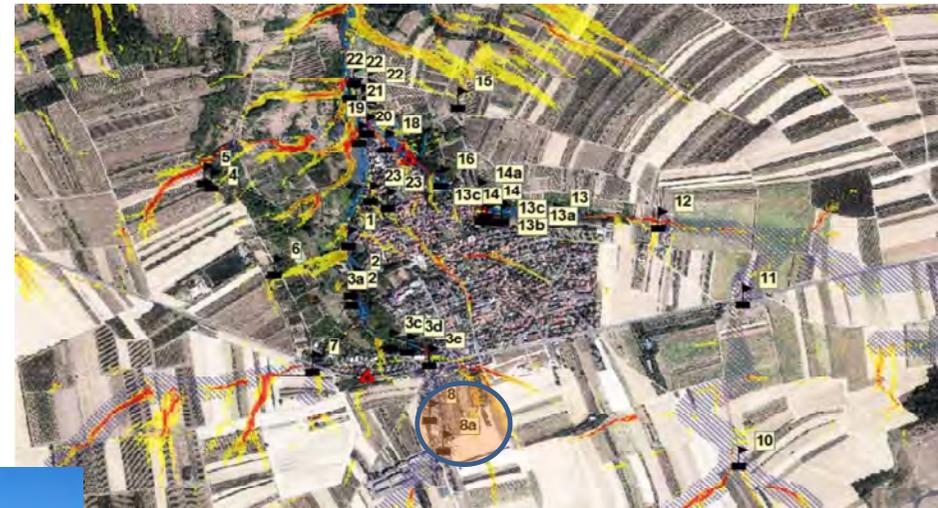
Standort 8, 8a: Einlaufbauwerk, Ober-Olmer-Straße (Wackernheim)

- seitlich der Straße: Mulden-Rigolen-System für Straßenwasser, teils mit Abschlägen (Rohrableitung) zum Regenrückhaltebecken oder zum Kanal
 - seitliche Anwohner: tiefliegende Zufahrten mit vorh. Objektschutz
 - Ffach geneigtes Gitter verlegt sich bei Starkregen mit Treibgut (50 cm hoch)
 - Wasser läuft am Einlaufgitter vorbei, Kastenrinne kann Wassermengen nicht aufnehmen
- Verbesserung der Einlauffunktion
- „Regenrückhaltebecken war bei letzten Starkregen oft leer“

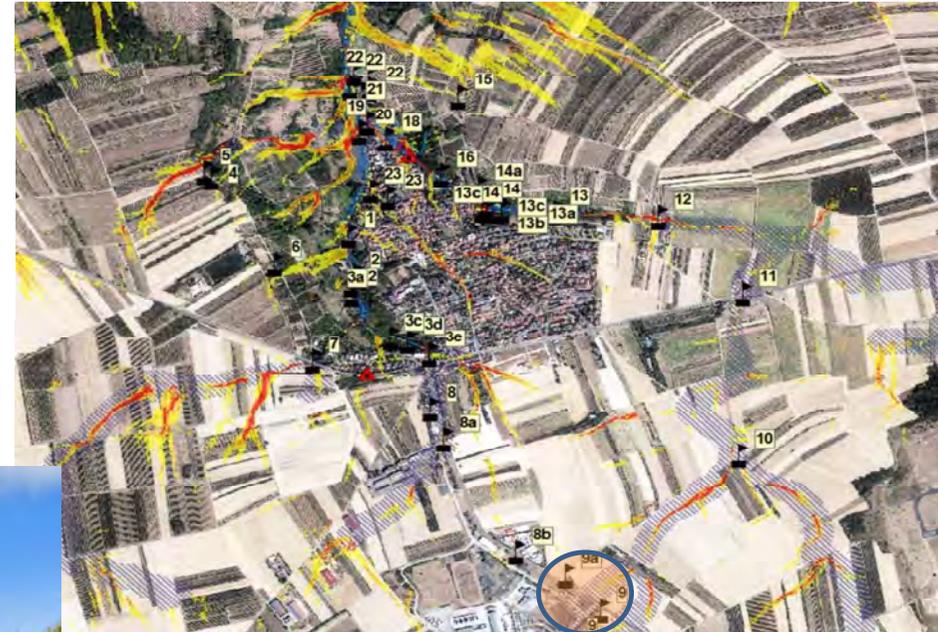
Standort 9: Ober-Olmer-Straße Einmündung Feldweg (Wackernheim)

- seitlich des Wegs
- breitflächige Entwässerung möglich
- Bankett entfernen, zur Verminderung Außengebietszuflüsse in Richtung Ort

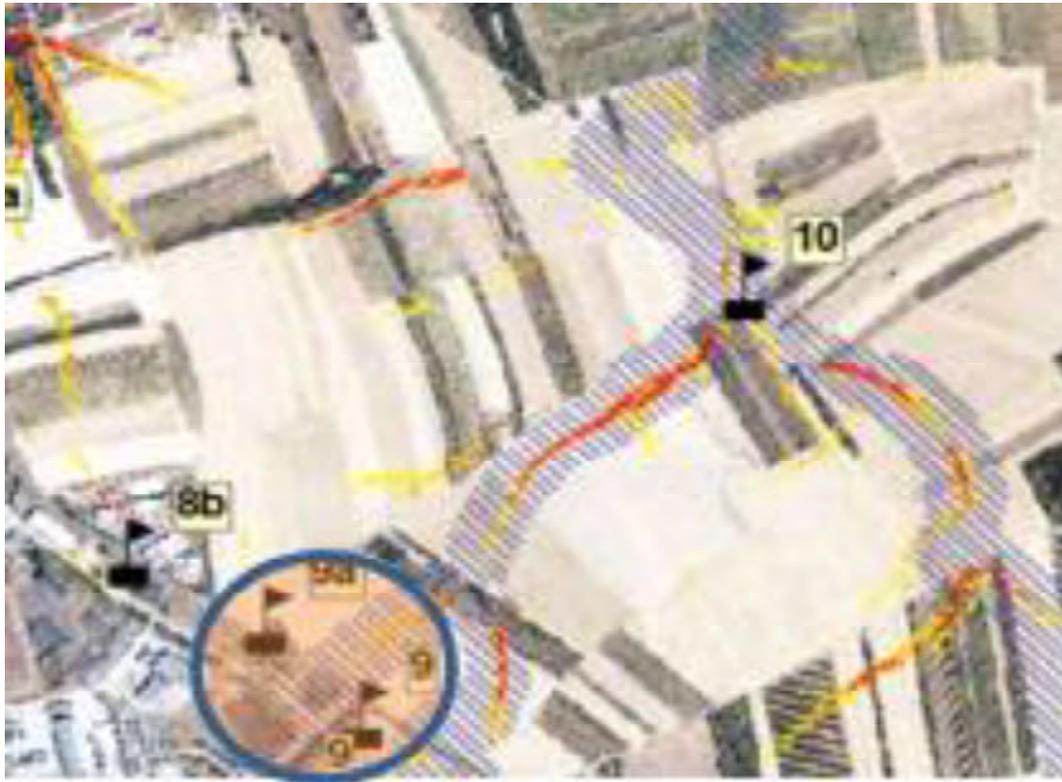
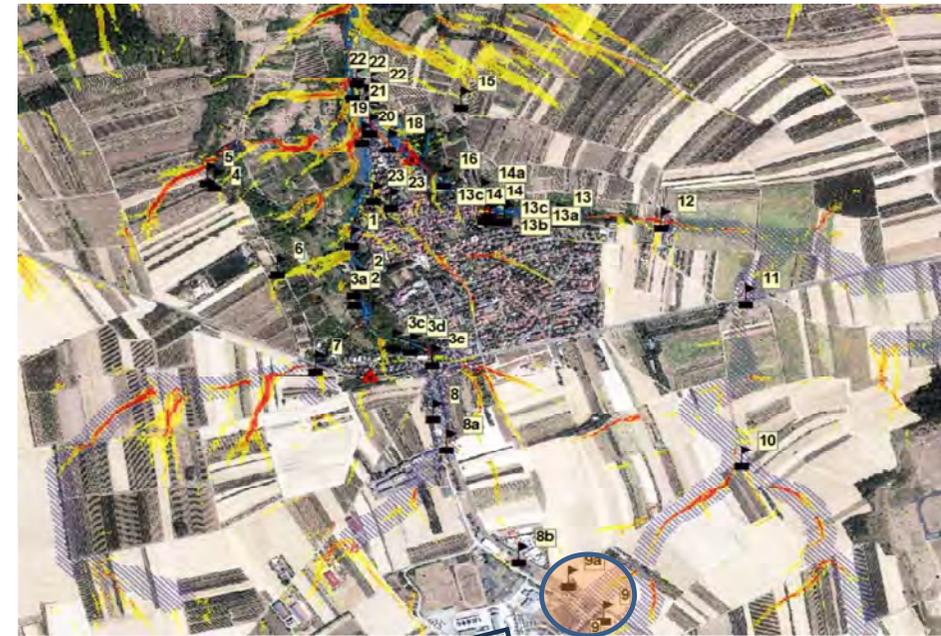
Standort 9a: Ober-Olmer-Straße

- ggf. Wegunterquerung herstellen für Außengebietswasser → Richtung „Haus Vetter“ und Flutgraben Ost

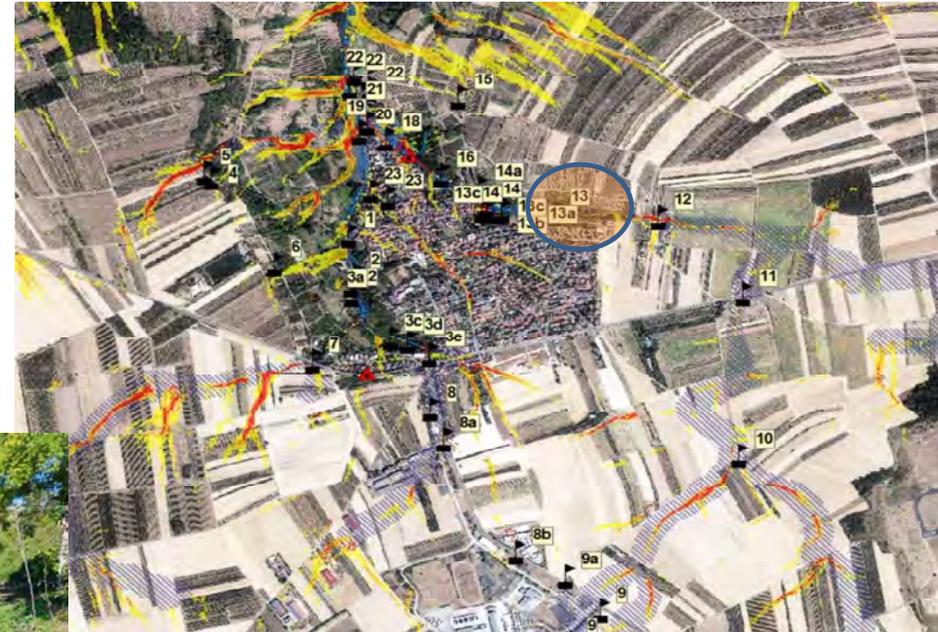
Standort 13: „Beginn“ Flutgraben Ost/ „Ende“ Geländerinne (Wackernheim)

- Grabenmulde im dichten Gehölz
- ca. 100 m unterhalb Wiese
- optional: Flutmulde anlegen, mit Wall und Drossel/ Überlauf

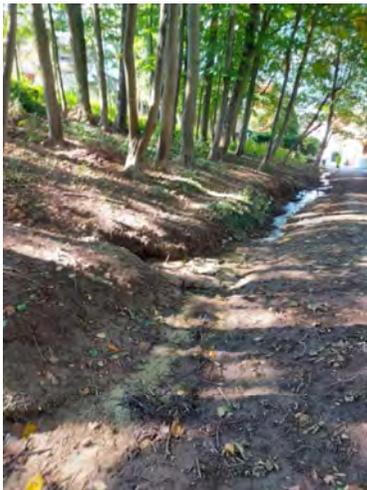
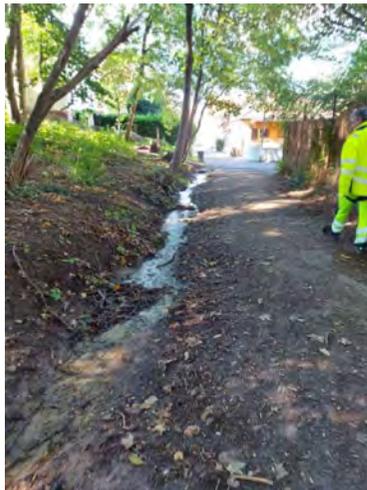
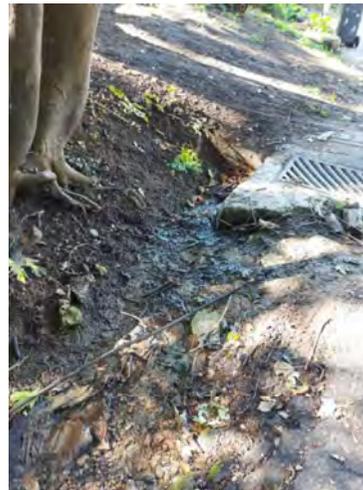
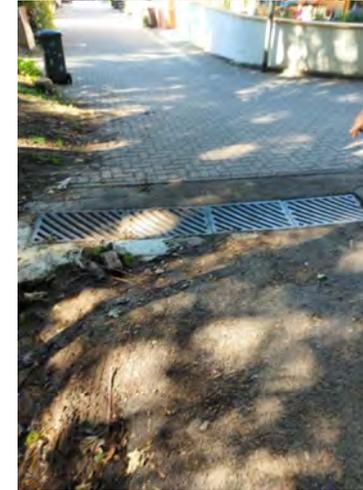
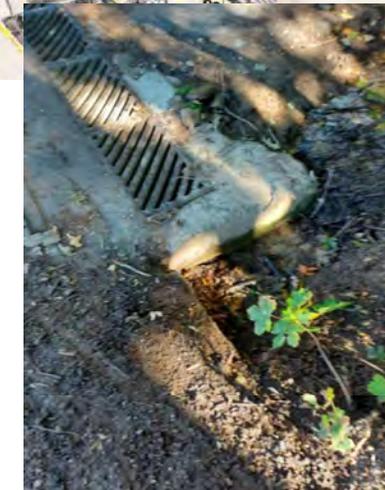
Standort 13c: Beginn Bornstraße

vom Hang auf Südseite:

- mehrere Hangquellen
- Wasser läuft oberirdisch auf Weg in den Ort (Bornstraße)

- Querrinne mit Gitterabdeckung zur Aufnahme des Quellwassers und des oberirdischen Außengebietsabflusses
 - bei Starkregen („> ca. 30 mm“): Überlastung der Querrinne → Abfluss läuft über Bornstraße weiter in den Ort
- Zur Verbesserung: Querrinne durch parallele 2. Rinne unterstützen, Ablauf zum seitlich beginnenden Flutgraben Ost herstellen

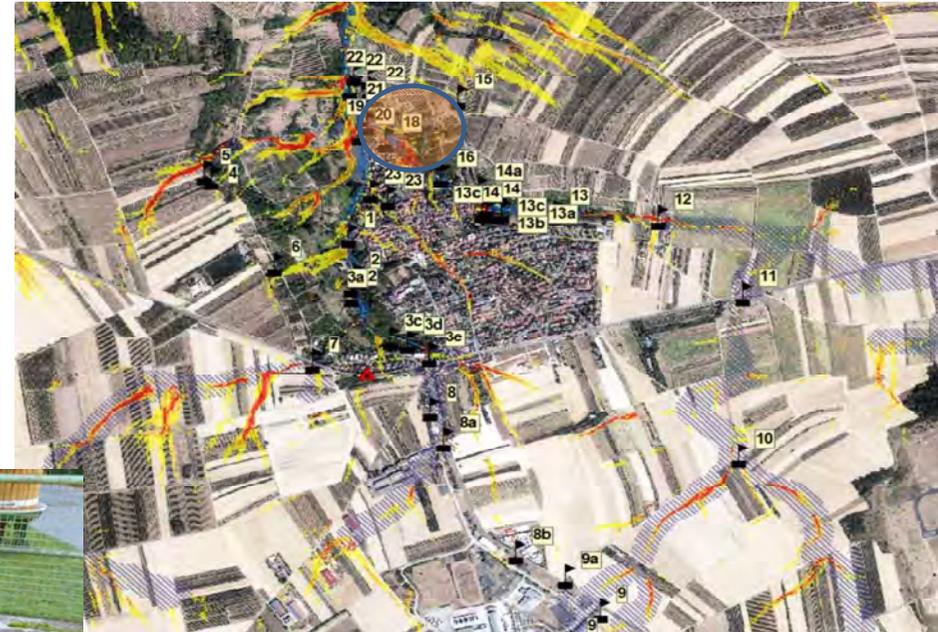
Standort 18: Mühlweg, Einlauf Flutgrabenverrohrung (Wackernheim)

- zwischen Rechen und Einlaufrohr (DN 1000),
→ Bewuchs auf Sohle entfernen
- Rechenverlegung wird mit Baggern beseitigt
→ regelmäßige Unterhaltung!

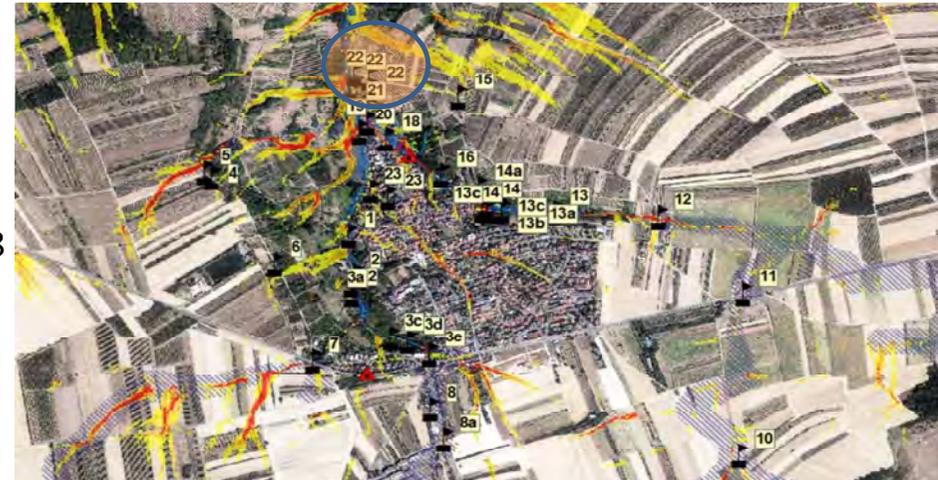
Standort 22: Grenzweg zu K18 (Wackernheim)

- steiler Grenzweg, unten 40 m asphaltiert mit seitlicher Erosionsrinne, oben Erosionsrinne im Schotterweg, bis 80 cm tief (laut Anwohner)
- führt Außengebietswasser und Sedimente auf Straße, läuft dann bergab auf K18 nach Heidesheim
- Sedimente sammeln sich oft am östlichen Straßenrand, Außengebietswasser kann nicht frei über Straße zum Flutgraben laufen

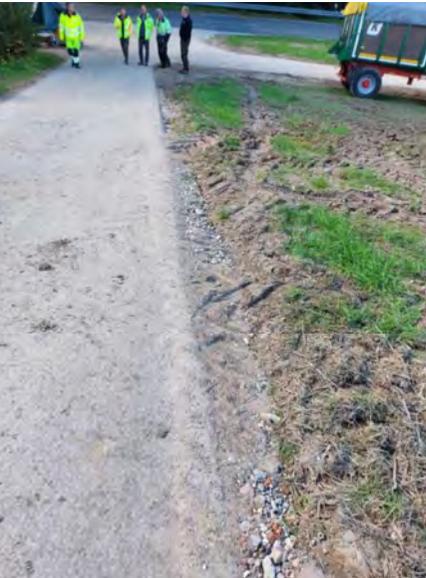
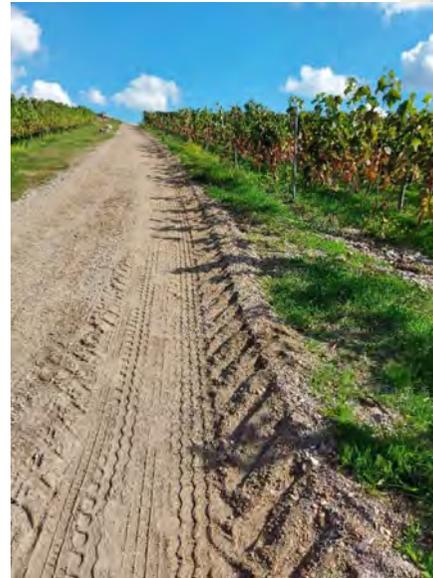
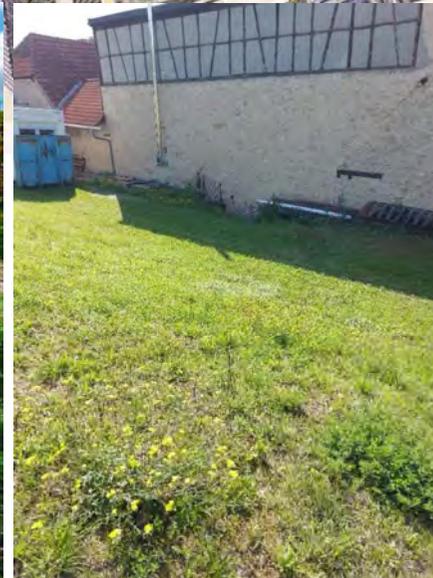
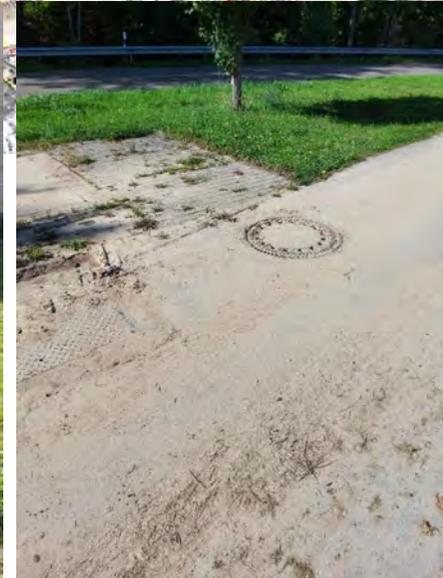
Standort 22: Mündung „Grenzweg“ in K18
