Bürgerversammlung I für Großwinternheim, Ingelheim-Mitte und Süd 14.03.2024

Vorstellung Zwischenstand
Hochwasser- und Starkregenvorsorgekonzept
und Bürgerbeteiligung

**Ortsbegehungen am 19.10.2022 +
26.10.2022**

Ortsbegehungen am 28.09.2022

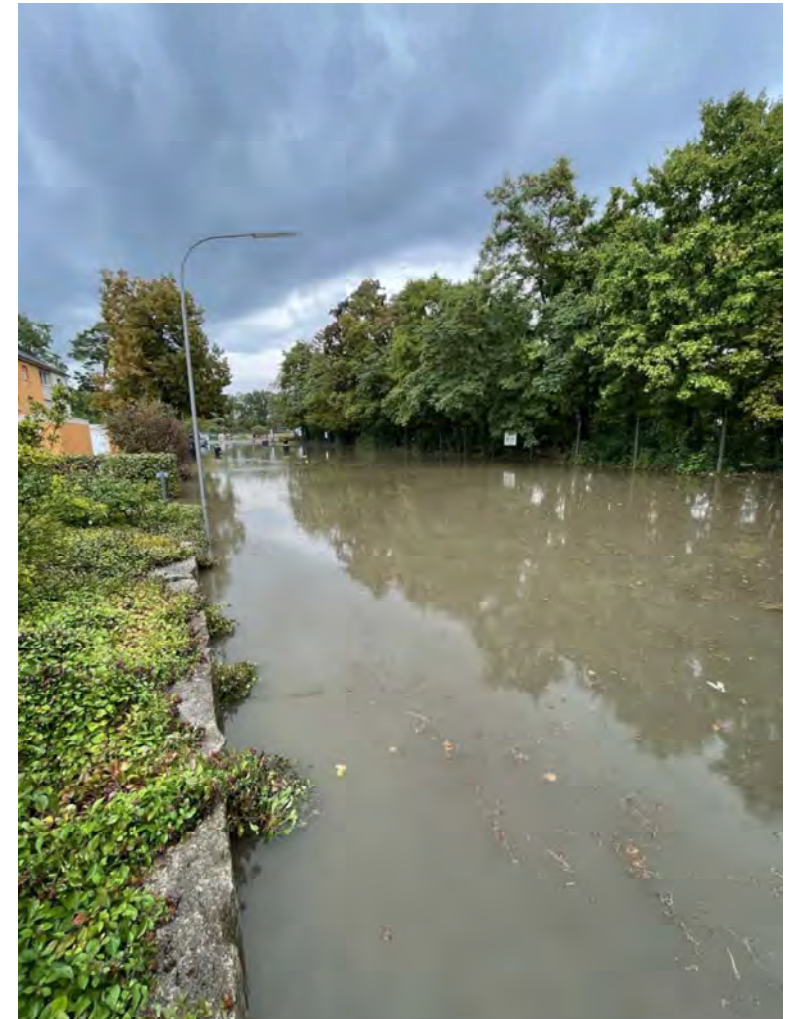
Waldstraße

14.09.2022:

gesamtes
Stadtgebiet Ingelheim
(Ingelheim)

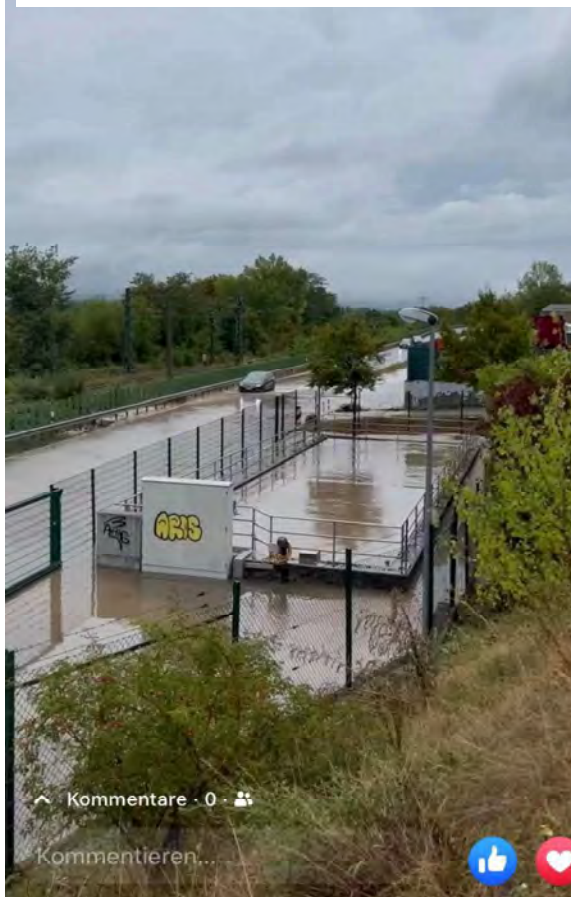
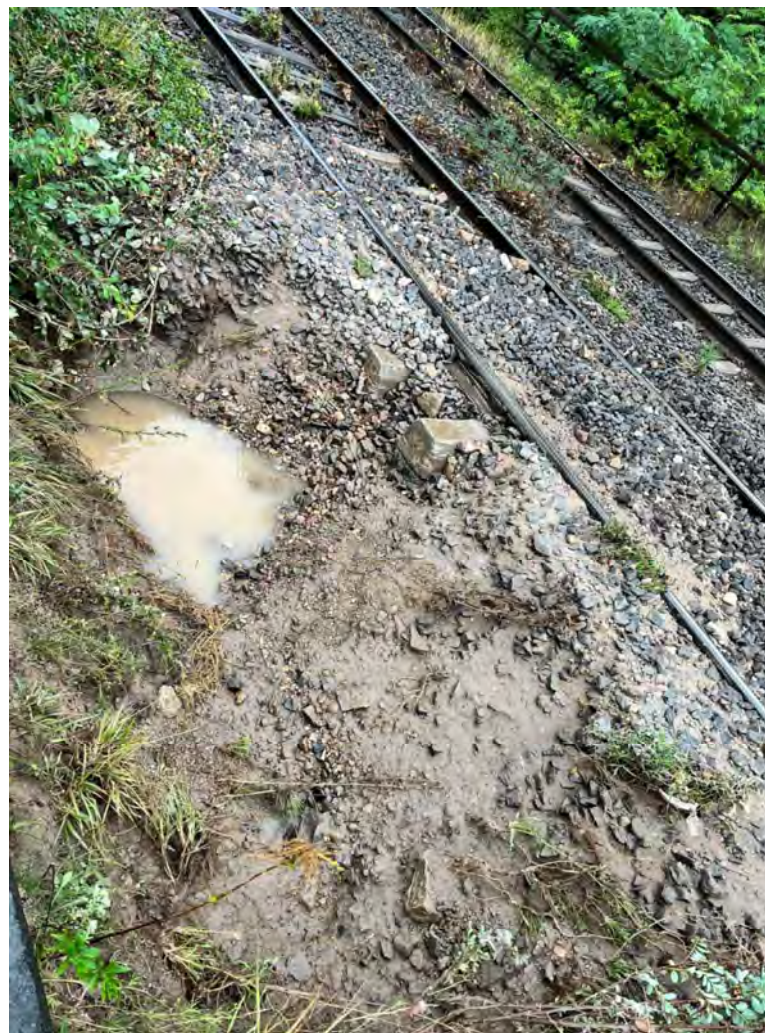
Ost-Westumfahrung (Vorderer
Böhl)

14.09.2022:

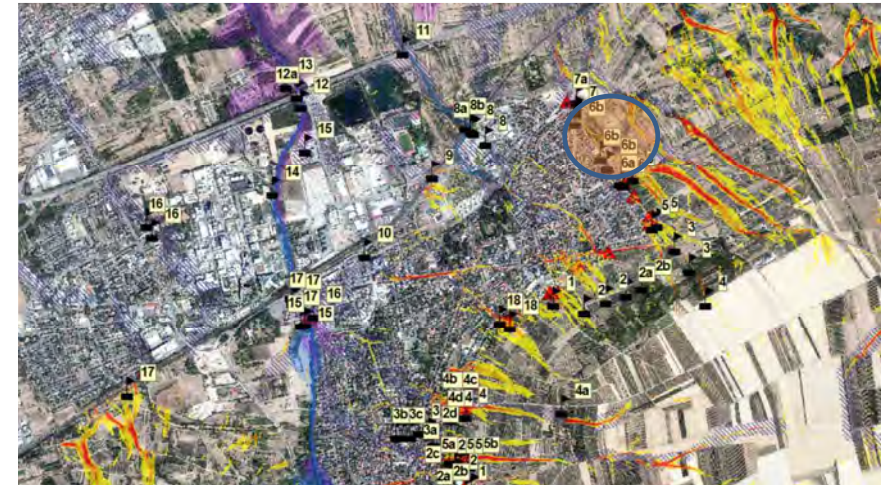
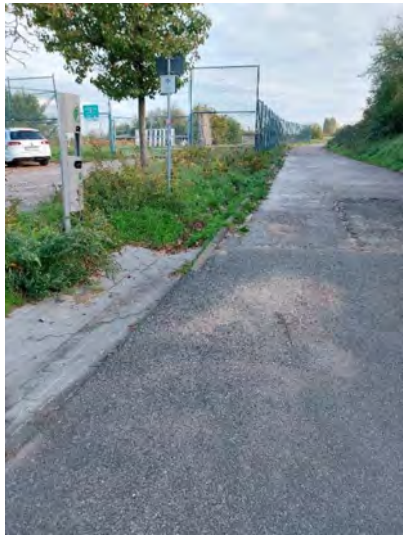
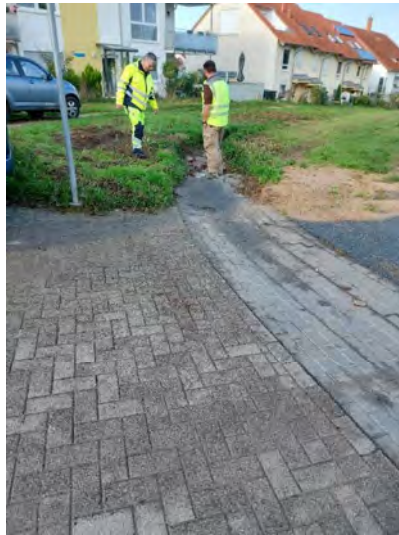
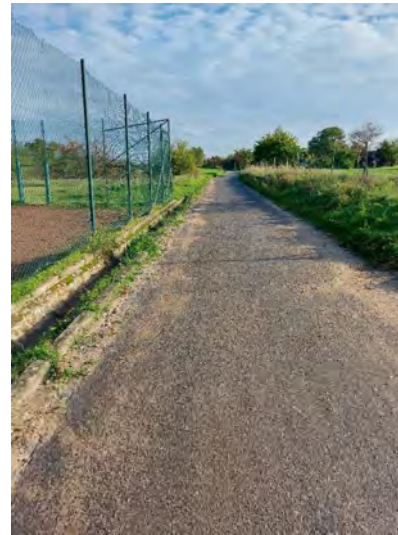
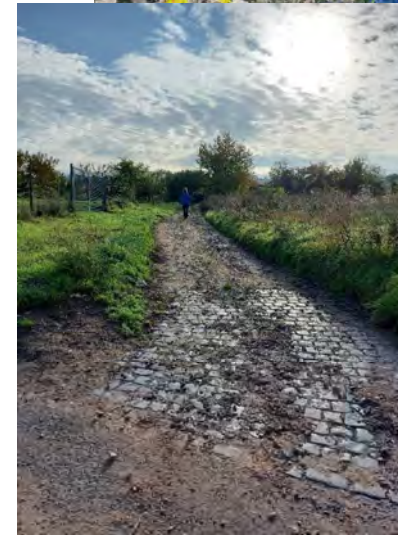
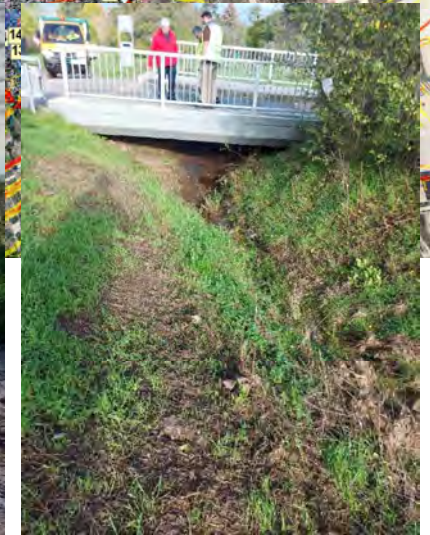
Standort 6, 6a, 6b: Grabensystem, Heidesheimer Straße (Ingelheim Mitte)

- am Bolzplatz: Sammelrinne längs des Weges zur Aufnahme der Hang-Außengebietsabflüsse
- an Wegeinmündungen mit Sedimentablagerungen
- Ableitung in Graben am Ostrand der Bebauung
- Aufnahme des „Notwasserweg-Wasser aus Bereich Hohlweg“
- ggf. östlich Bolzplatz zusätzlichen Graben hangabwärts anlegen
- im Graben und unter Brücken: Sedimentablagerungen
- regelmäßig räumen, schadhafte Befestigung ausbessern

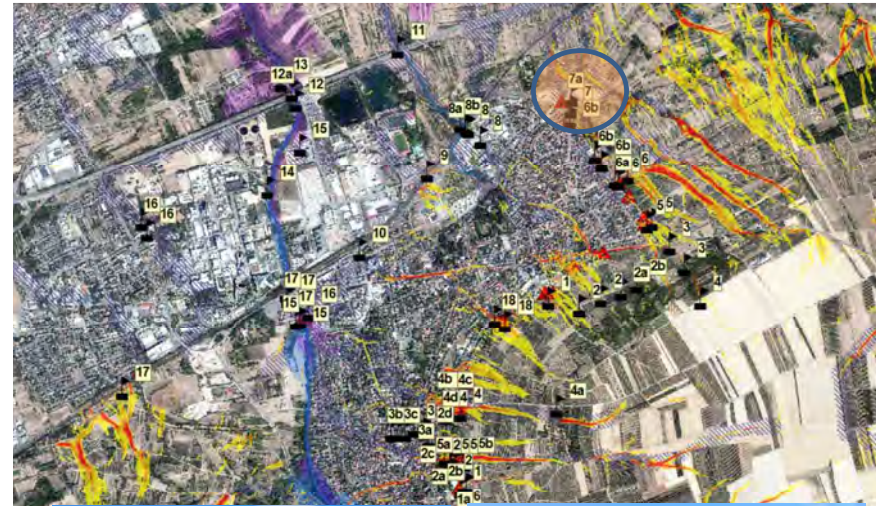
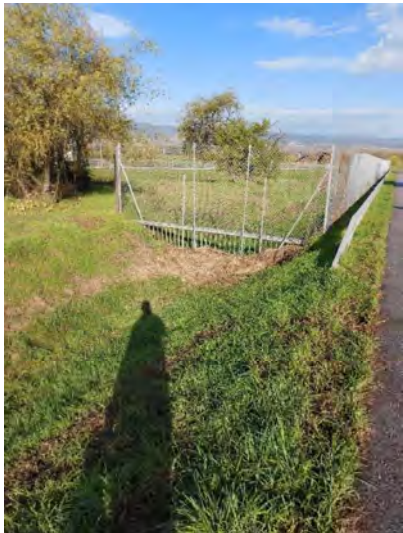
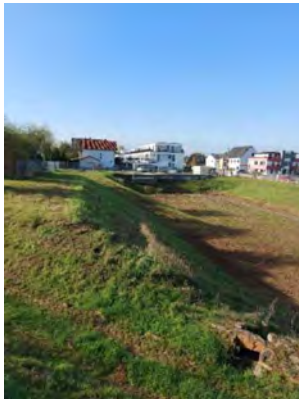
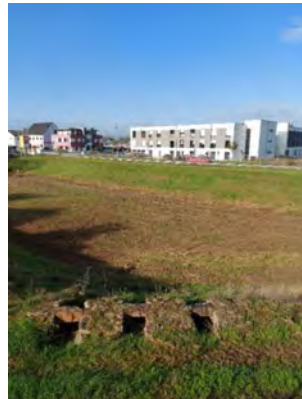
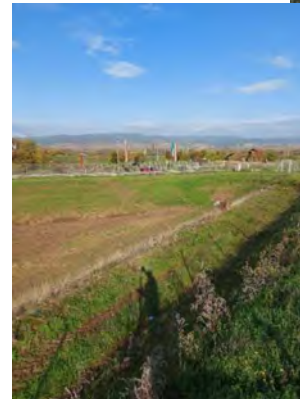
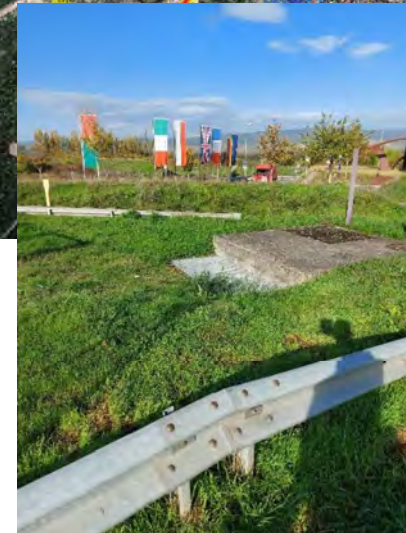
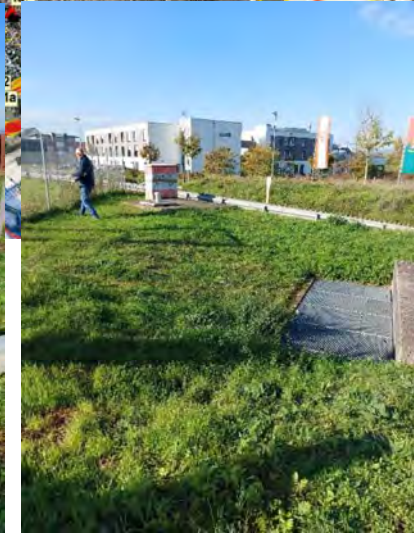
Standort 7: Regenrückhaltebecken „Im Herstel“ (Ingelheim Mitte)

- an Graben-Mündung (6) und in Beckensohle: Schwimmstoffe + Sedimente
→ regelmäßig überprüfen und ggf. räumen (Zaun + Stabgitter, Beckensohle)
- Ablauf DN 1200 mit flachgeneigtem Gitter in Böschungsebene, ohne Notüberlauf
→ ggf. Raumrechen herstellen
→ Notüberlauf im Bereich des Ablaufschachts anlegen

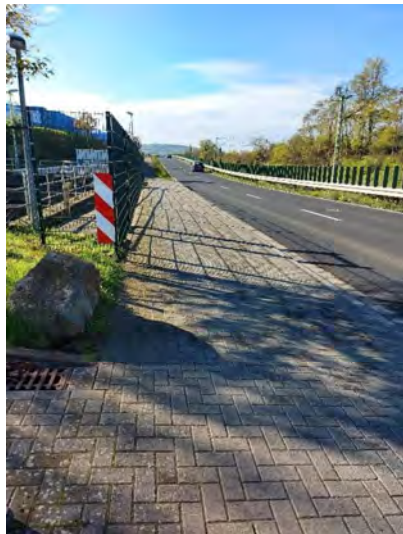
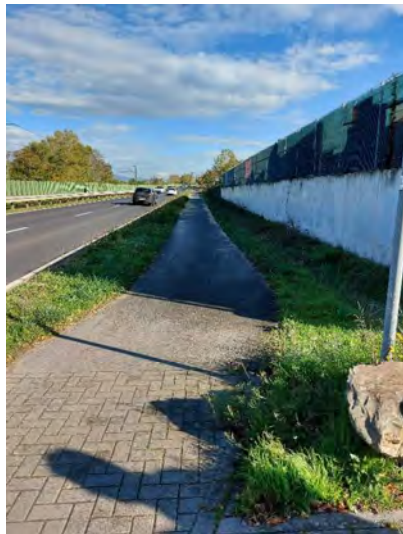
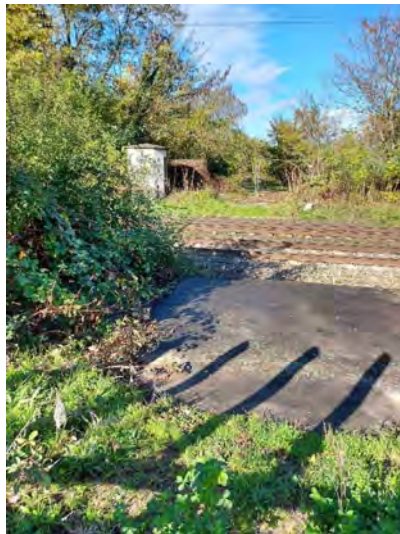
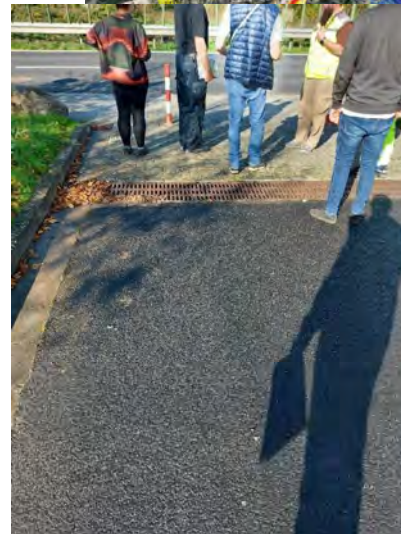
Standort 8: Kreuzung Vorderer Böhl und L422 (Ingelheim Mitte)

- Am 14.09.2022: Zuflüsse von Flächen oberhalb, bergab in Richtung Bahnlinie abgelaufen, Bahnverkehr mehrere Stunden unterbrochen
- Sedimentablagerung auf L422 (Ost-West-Umfahrung) und in seitl. Graben (voll!)
→ vorh. Kastenrinne vergrößern: parallele 2. Rinne, Ablauf zum Graben

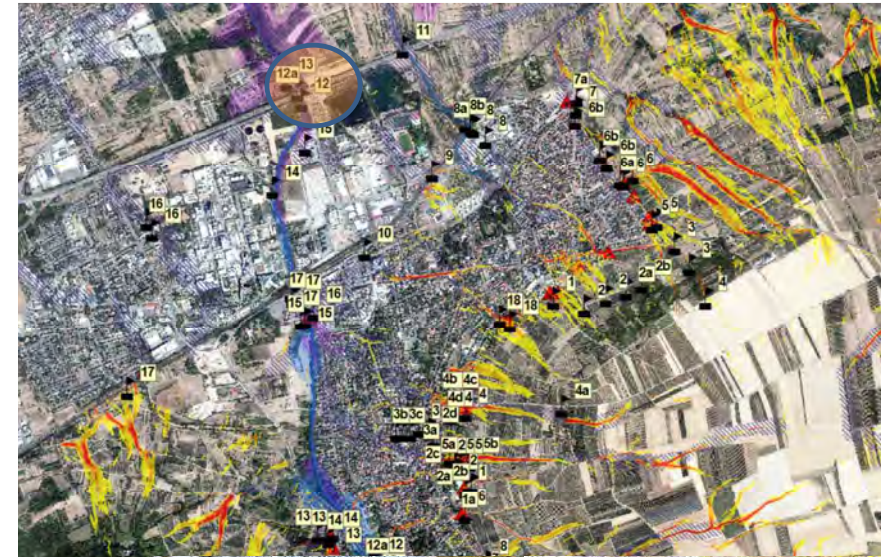
Standort 12: Selz-Durchlass Konrad-Adenauer-Straße (Ingelheim Mitte)

- am 14.09.2022 bereits bis 20cm unter Decken-Unterkante eingestaut
→ Problem bei Starkregen und Hochwasser Selz
 - Gefahr des Rückstaus nach Oberwasser
 - Oberird. Überflutung im Straßendurchlass Konrad-Adenauer-Straße, (A60)
 - Flächige Ausuferung (Parkplatz, Straße, Weg...) bis zum benachbarten A60-Wegdurchlass
- 2 Zulaufrohre der Autobahntwässerung seitlich in Selzeinmündung zur Hälfte verlandet → räumen
- 2 kleine Bäume im Uferbereich behindern Eingriffszone im Auslauf, problematisch im HW-Fall → Fällung prüfen

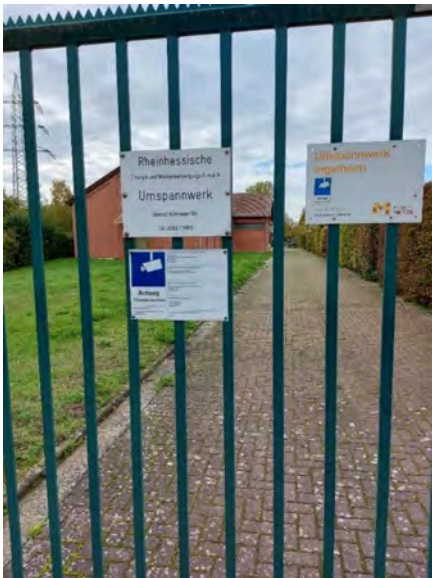
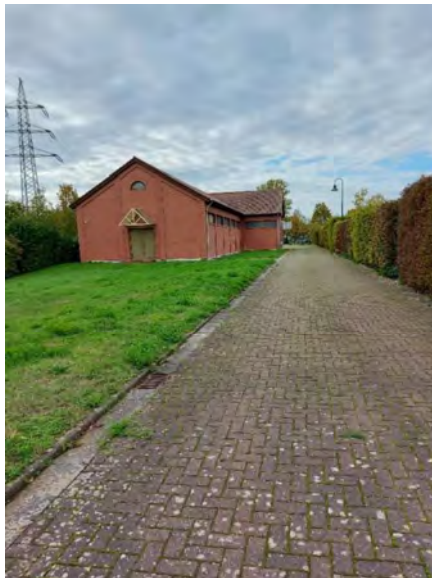
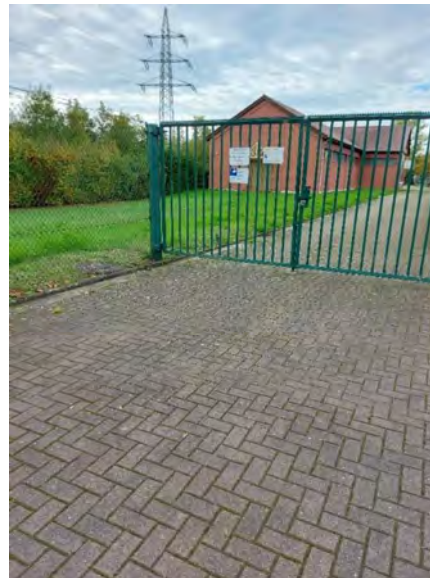
Standort 13: Umspannwerk „Rhein Hessische“ (Ingelheim Mitte)

- Gebäude voll unterkellert
 - Schaltanlage im Keller
 - **Einzige Hauptversorgung der Stadt !!**
 - Oberkante Lichtschächte ca. 10 – 20 cm über Oberkante Konrad-Adenauer-Straße
 - Schutzniveau bis HQ100 ausreichend
 - Bei großflächigem Übertritt erhebliche Probleme für Stromversorgung
- **Privater Objektschutz äußerst dringend !!**

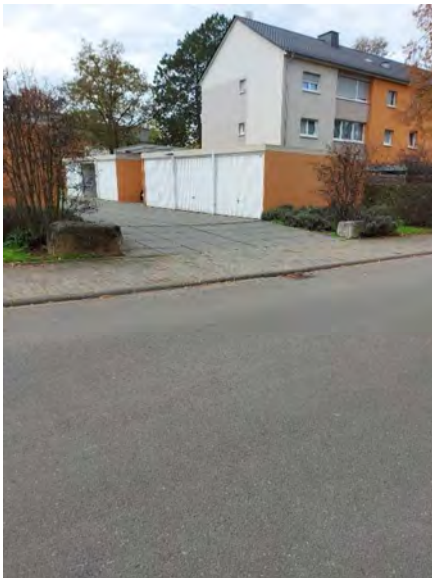
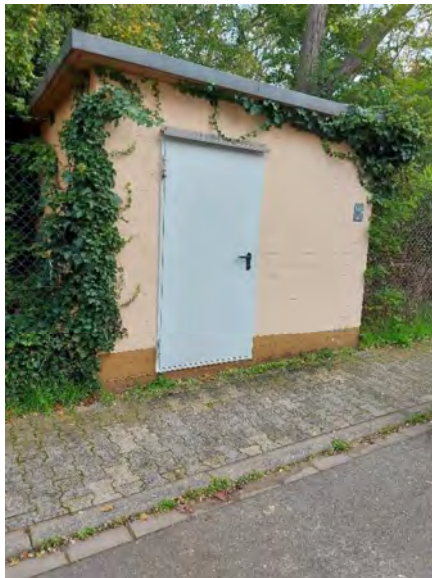
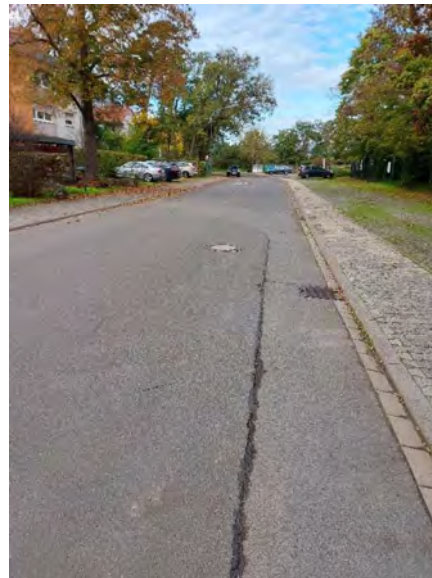
Standort 16: Waldstraße (Ingelheim Mitte)

- Kanalüberstau, bei Starkregenereignissen
 - flächiger Einstau von Straße und benachbarten Geländeoberkanten-Zonen, zwischen „Brunnen Boehring“ (kleines Technikgebäude) am oberen Ende und Kleidercontainer/ Ende Parkplatz am unteren Ende
 - ca. 30-40cm über Oberkante Straße
- Prüfen (AVUS), warum hier Rückstau und Überstau ?

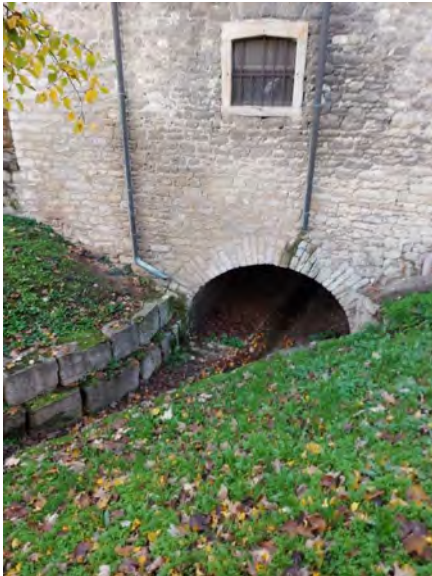
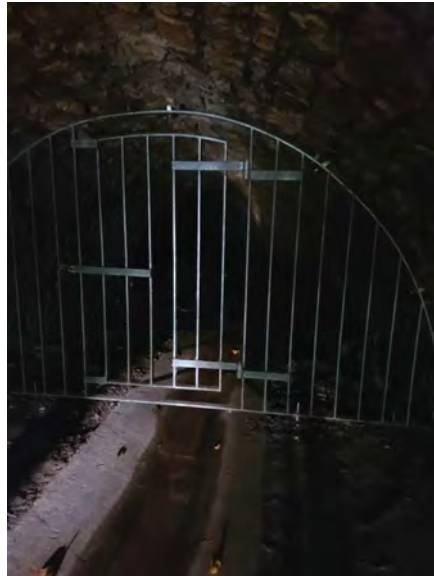
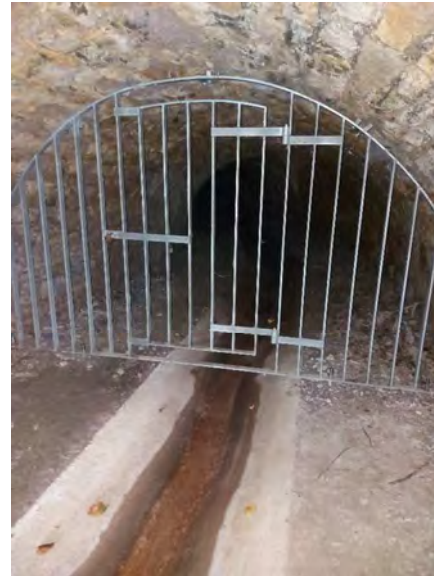
Standort 2d: Seufzerpfädchen, Gewölbedurchlass, vor Schillerplatz (Ingelheim Süd)

- Gittertor (Sicherheit gegen Zutritt) ist aus optischen Gründen ca. 8m innerhalb des Gewölbes positioniert
 - potenziell Gefahr der Verlegung, während des Ereignisses nicht zugänglich!
 - ggf. an Front des Gewölbes verschieben
- Gewölbe mündet in Rechteckkanal zur Selz
 - Nach Ereignissen prüfen → ggf. freimachen

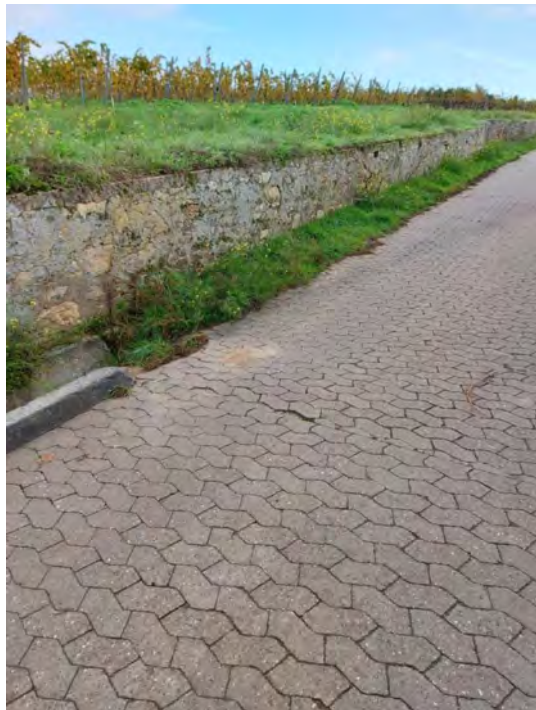
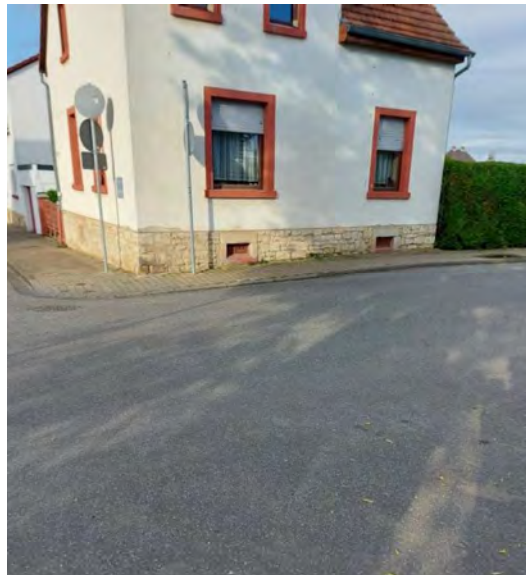
Standort 4a: Feldweg Hornweg/ Gehauweg

- Ggf. oberhalb
- dezentrale Rückhaltung möglich, hier städtische Flächen vorhanden

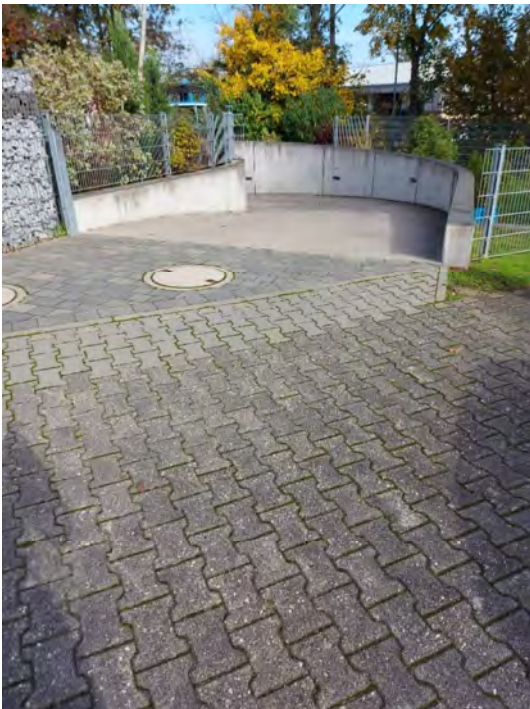
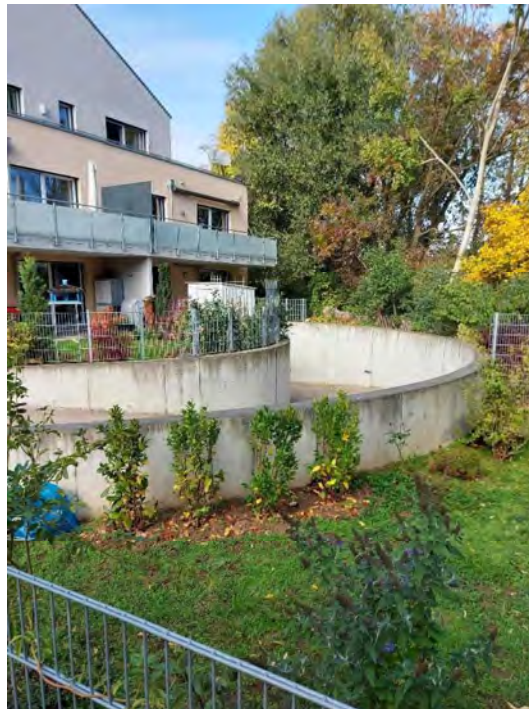
Standort 15: An der Griesmühle (Ingelheim Süd)

- Wohnblock mit steiler Tiefgaragenzufahrt an Geländeoberkante (Selz-Ufer)
- Bei Bedarf privater Objektschutz

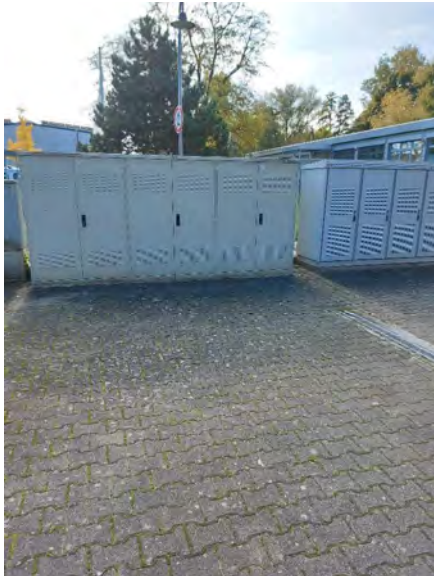
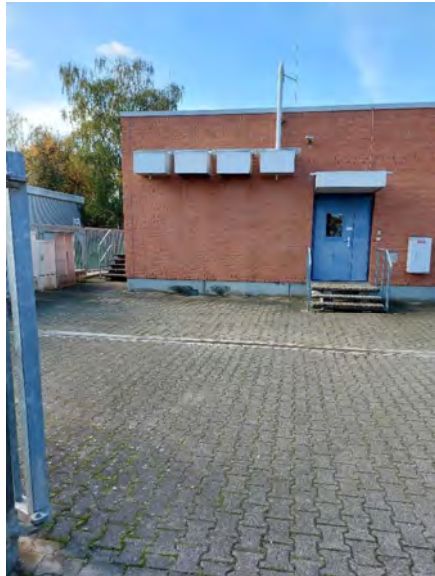
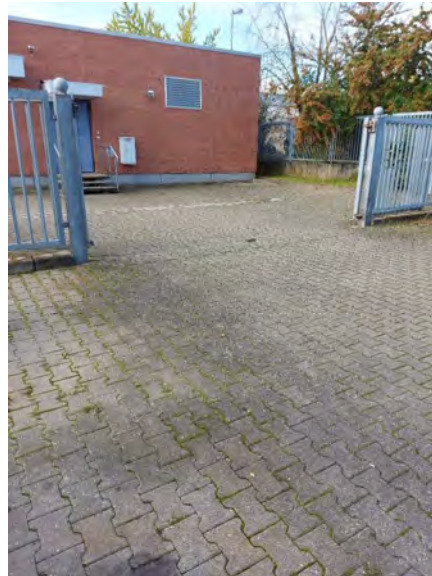
Standort 16: Schaltanlagen „Telekom“, etc. (Ingelheim Süd)

- Hochwassersicherheit?
→ Abstimmung mit „Rheinhessische“, gemeinsam mit Feuerwehr

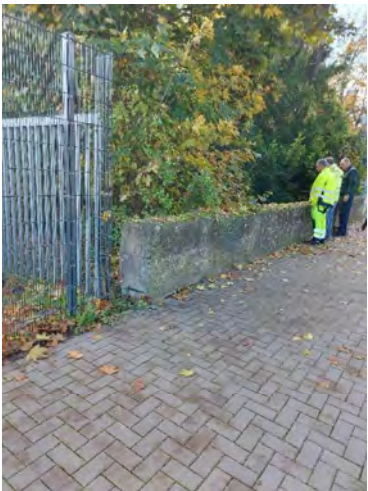
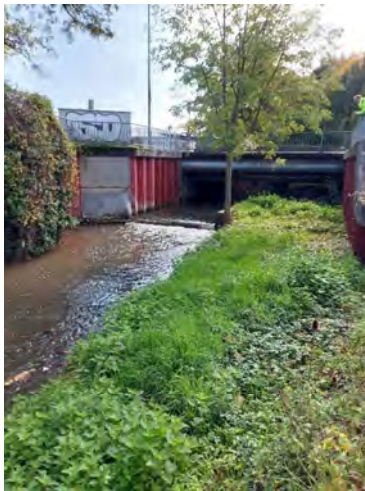
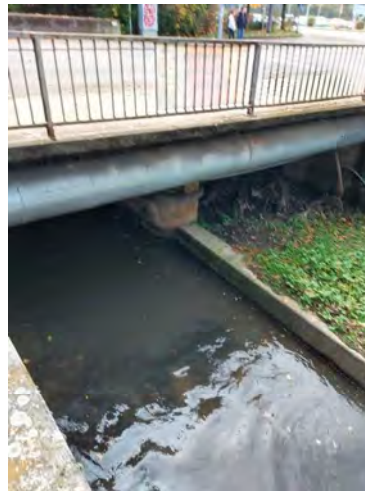
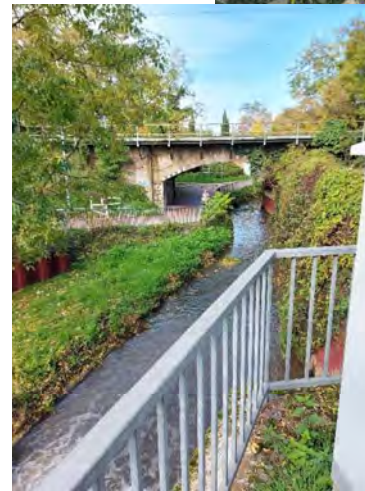
Standort 17: Selzbrücke, Binger Straße / „Rheinhessische“ (Ingelheim Süd)

- bisher unproblematisch
- 2 Felder, mit Mittelpfeiler (flacheres Vorland-Feld)
- Bei Verlegung vor Mittelpfeiler, schlechte Zugänglichkeit zur Selz im Oberwasser der Brücke
- Plattform für Bagger herstellen auf Ecke Werksgelände der „Rheinhessische“
- 50m unterhalb: zweite Brücke
 - Mit großem Bogengewölbe ($\frac{1}{2}$ Selz + $\frac{1}{2}$ Fußradweg), durch Geländer getrennt
 - Geländer bei Hochwasser ggf. Hindernis für Treibgut

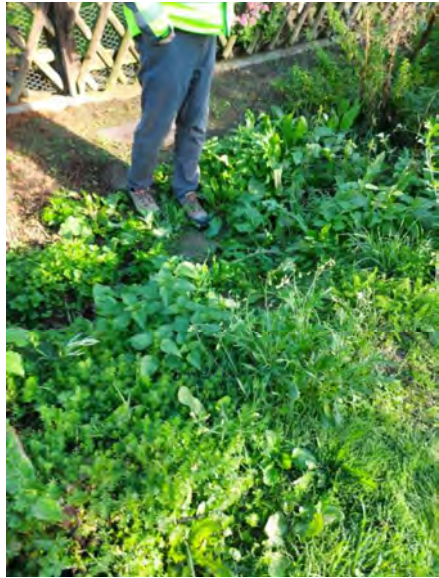
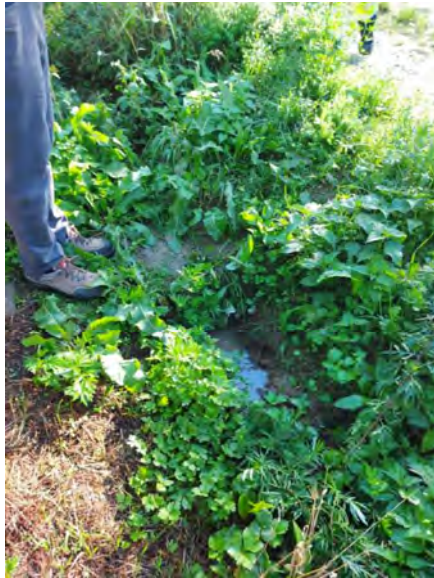
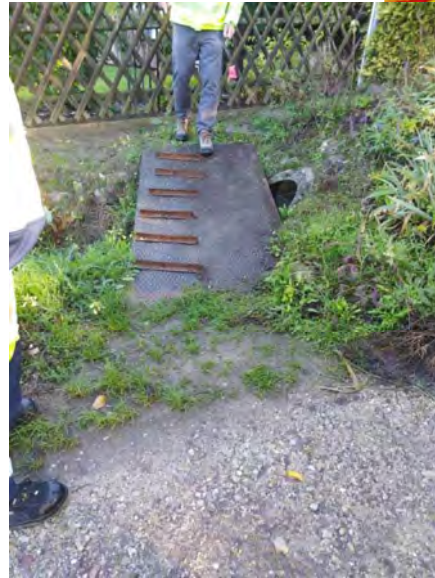
Standort 3a: Schmitticher Graben, oberhalb Kreuzstraße

- illegale Stege über/ im Graben
→ Abflusshindernis entfernen

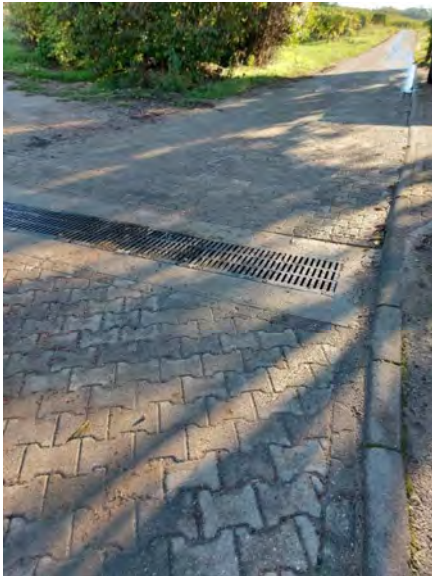
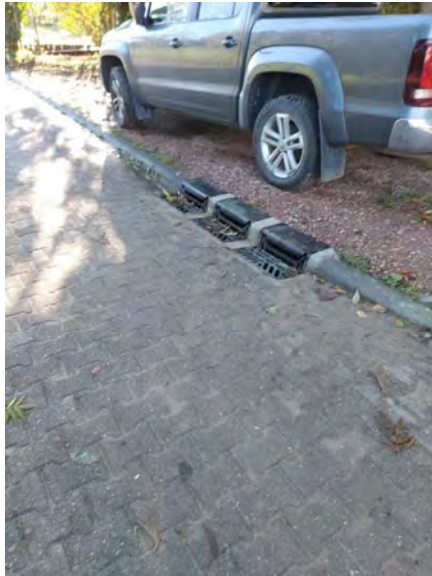
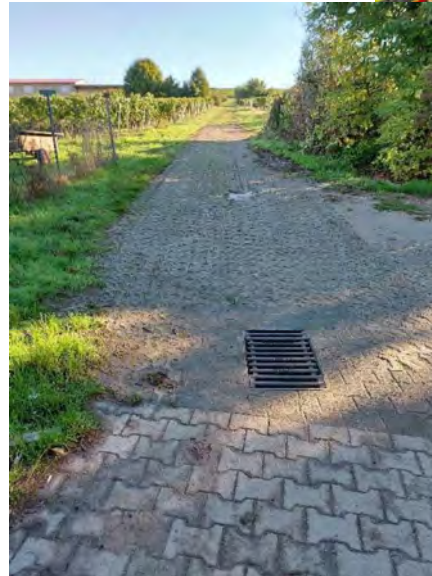
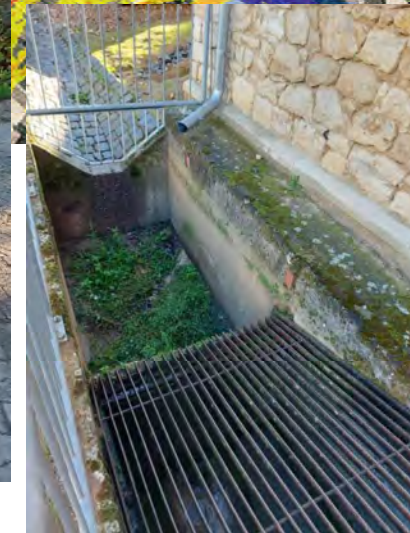
Standort 4: L428/ Schwabenheimer Straße, Wegeinmündung Merl/
Feldweg

- Einlaufbauwerk Außengebietswasser → mit Sedimentfang und Raumrechen → ist sauber und funktioniert gut
 - Außengebietswasser läuft teilweise am Bauwerk vorbei zur L 428 und seitlich in ein Privatgrundstück (Merl)
- Optimierung der oberhalb liegenden Querrinnen, Einläufe und Bordsteine

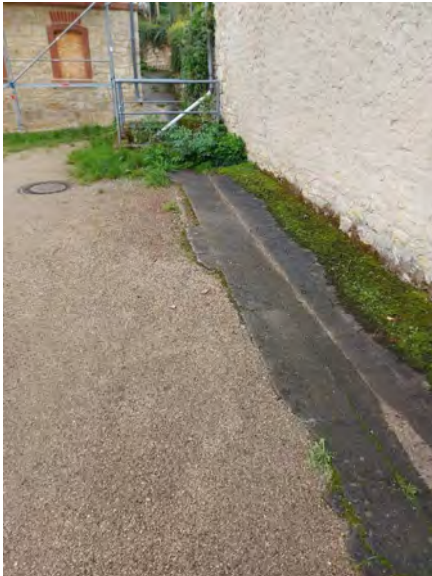
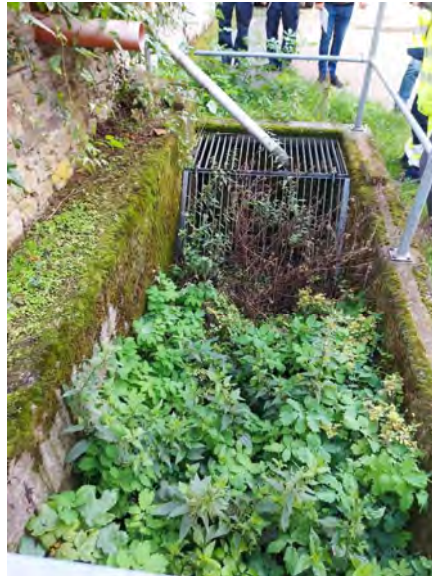
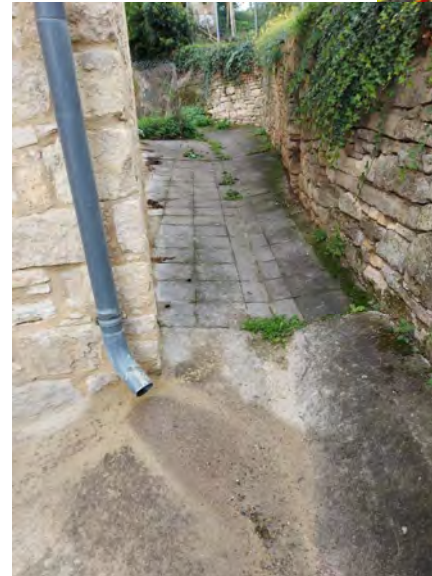
Standort 6: Außengebietseinfluss „Am Bullenstall“

- Bauwerk mit Sedimentkammer und nachgelagertem Raumrechen
- Kammer voll! Leerung durch Bauhof
- regelmäßige Unterhaltung

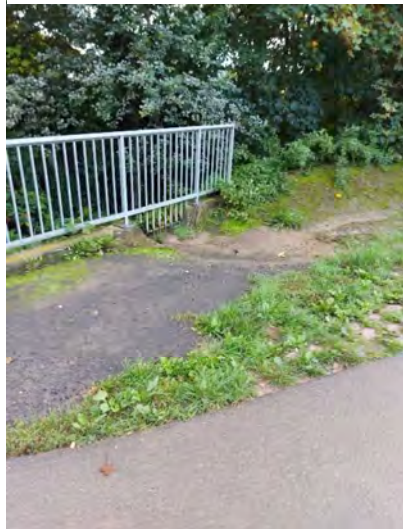
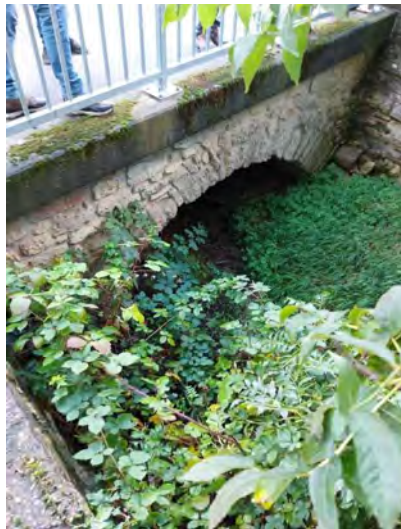
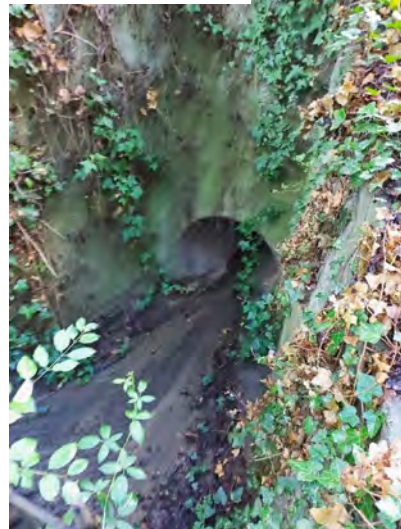
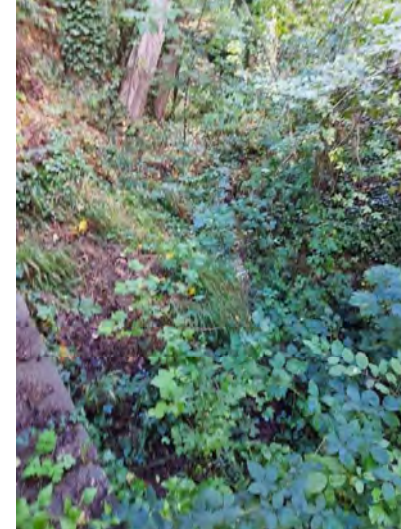
Standort 7: Graben an der Steig

- Grabendurchlass unter Zufahrt Weingut Nöth, DN´1000
- unterhalb offener Graben, nicht zugänglich
 - bei Verlegung
 - Aufstau bis Oberkante Zufahrt
 - Wasser läuft über Zufahrt bergab in Bebauung
- Abflussprofil freimachen, regelmäßige Unterhaltung
- Weiter unterhalb: Verrohrung DN 1000 mit Vertikalgitterrechen
 - Anwohner: Astschnitt verlegt Gitter

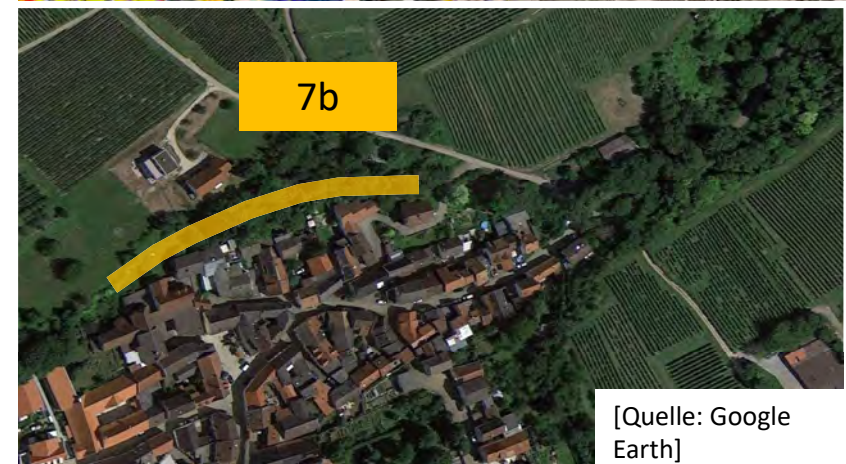
Standort 7b: Zone mit Bebauung bis ans Gewässer

- durchgehender Mauer-Verlauf am Südufer (Ortsrand)
 - offener Graben mit großem Baumbestand im Profil
 - unten „Weingut Weitzel (Backesgasse 7): Verrohrung DN 1000 mit vorgelagertem Vertikalgitter vor Einlauf
 - ca. 3m vor Rohreinleitung, Stababstand ca. 0,3m
 - Nachbar unterhalb: Verrohrung DN 1200
- Anwohner: Astschnitt bleibt im Graben liegen → fängt sich am Gitter
- Nordseite: sehr starker Hang (Lehm und Kalkfelsen), $h > 10$ m

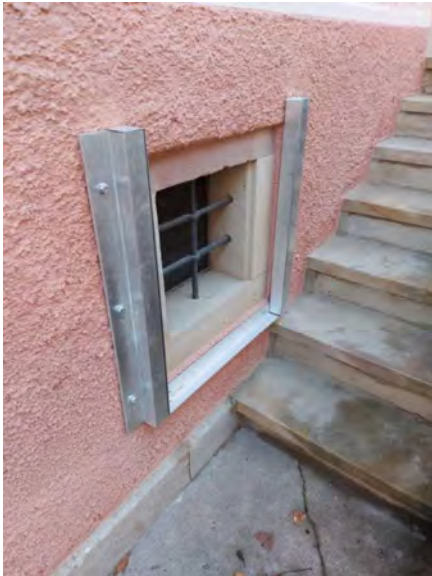
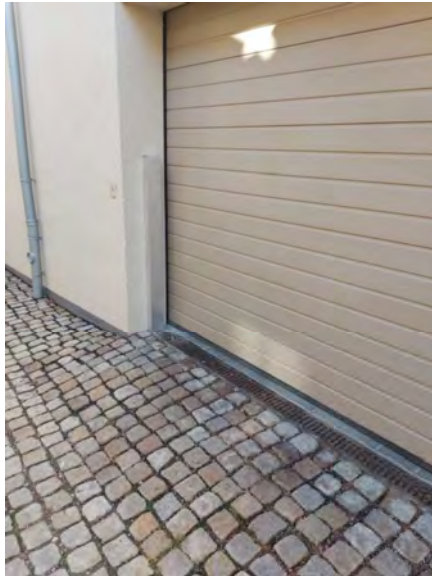
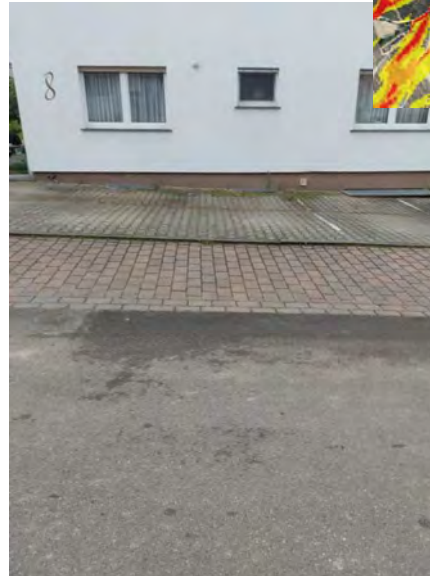
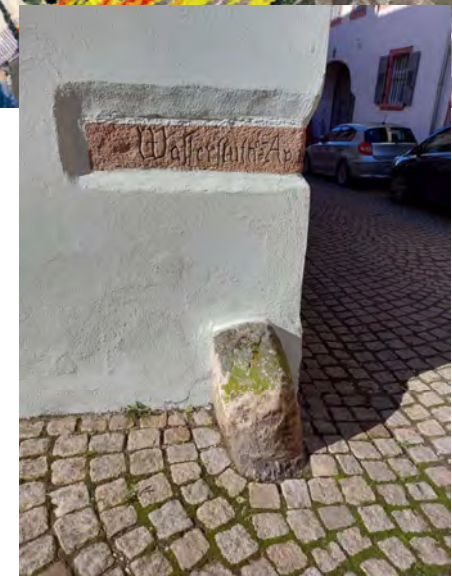
Standort 7d: Obentrautstraße

- Wasserspiegelmarke 2. April 1876, ca. 1,0 m über Straßenoberkante
- Kellerfenster und Garage mit mobilen Wasserschutzsystem versehen (privater Objektschutz)

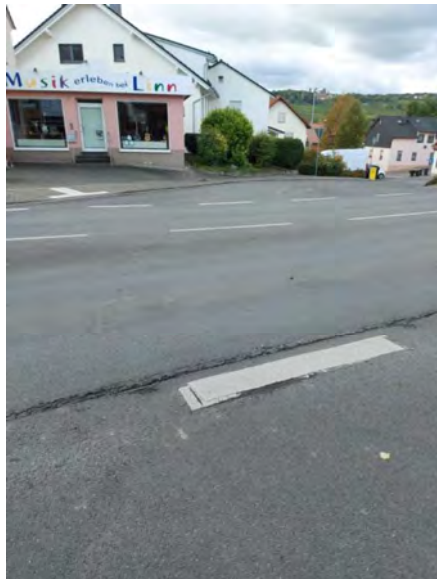
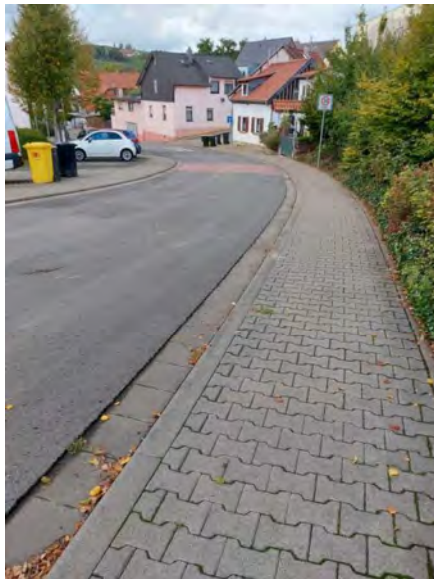
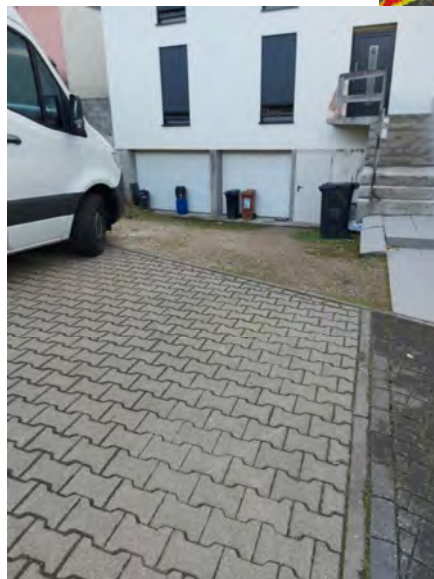
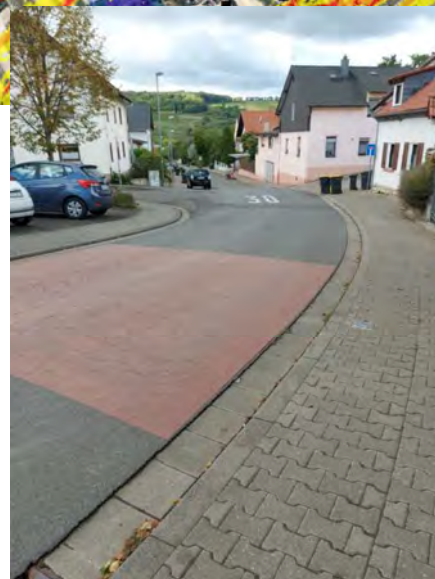
Standort 8a: Schlossbergstraße unterhalb L428

- sehr steile und breite Asphaltstraße, einseitige Neigung nach rechts
→ ggf. Objektschutz erforderlich

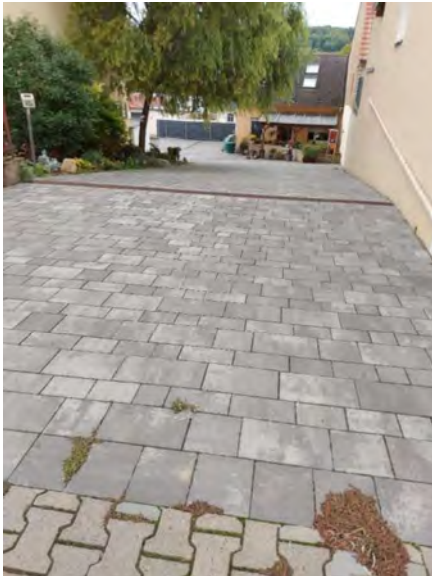
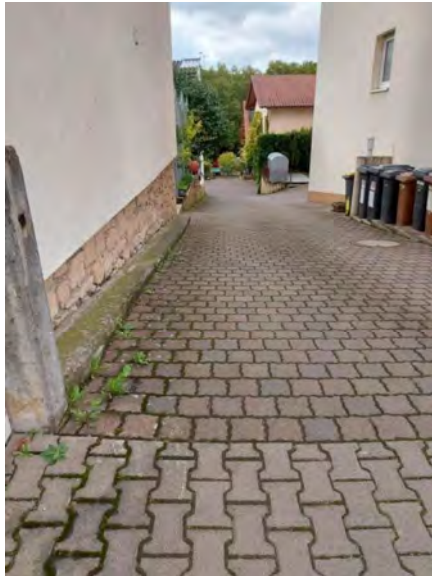
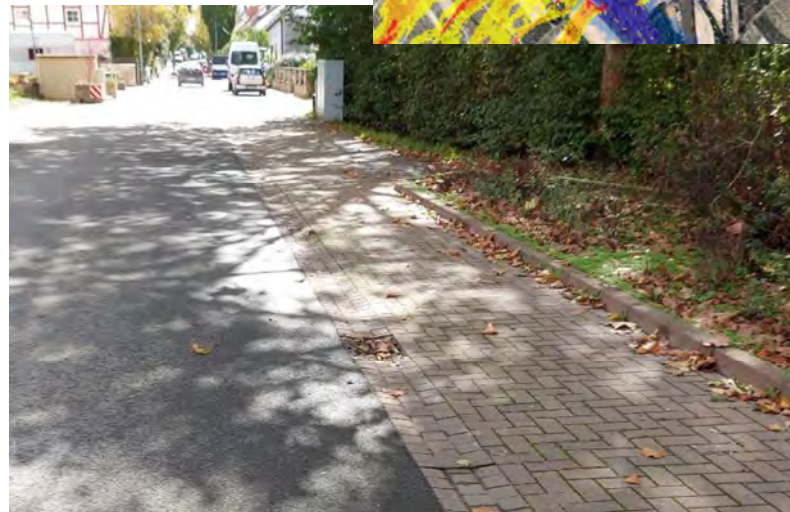
Standort 9a: Notwasserweg Obentrautstraße zwischen
Hausnummer 48 und 50

- vorhandener „Notwasserweg“ zum am Hangfuß liegenden Bolzplatz:
 - Hofeinfahrt, abfallend mit Hangneigung
 - seitlich abgehend höherliegende Hoffläche, ist geschützt
 - am unteren Hof-Rand diffuser Ablauf in Richtung Bolzplatz
- ggf. Optimierung am Bolzplatz, „Am Zuckerlottchen“:
 - unterstützende Quermulde im Gehweg oberhalb Zufahrt anlegen
 - und seitlicher Wall zur Bebauung am südöstl. Rand Bolzplatz-Grundst.

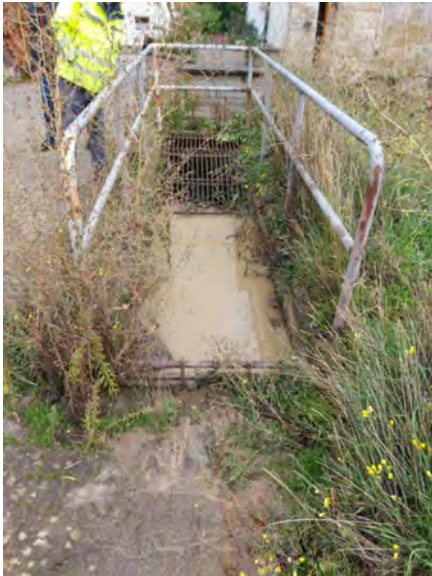
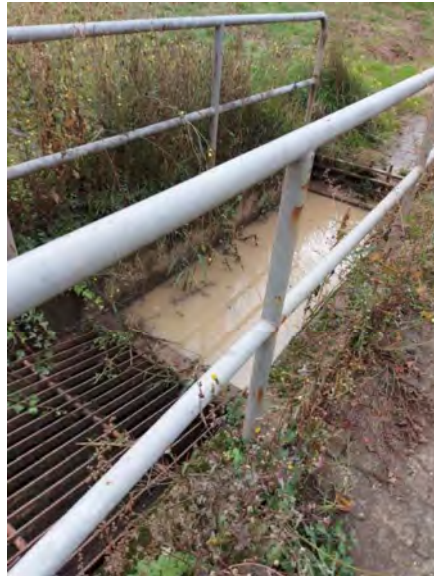
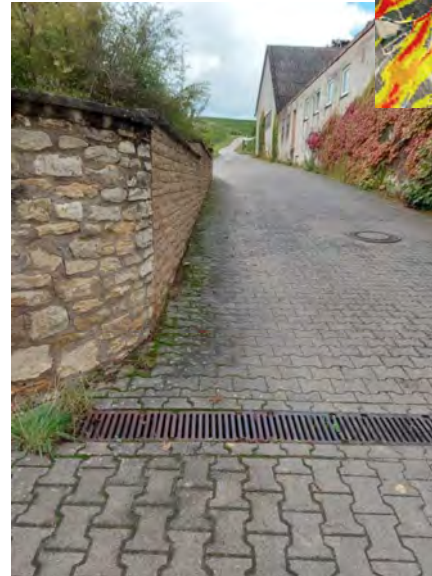
Standort 9: Obentrautstraße Einmündung in die Weinberge

- am Fuß: Querrinne (Kastenrinne) → regelmäßige Räumung
- 20 m oberhalb: seitliche Wegentwässerung, Sedimentkammer mit nachgelagertem Raumrechen, Ablauf am Mischwasserkanal angeschlossen
- Sedimentkammer voll, stehendes Wasser, Ablauf DN 100 verstopft
→ muss geleert und gesäubert werden
- Anwohner: füllt sich nach Räumung schnell wieder mit Sediment
→ optional: kann Ablauf verbessert werden? Kammervolumen vergrößern?
→ prüfen!

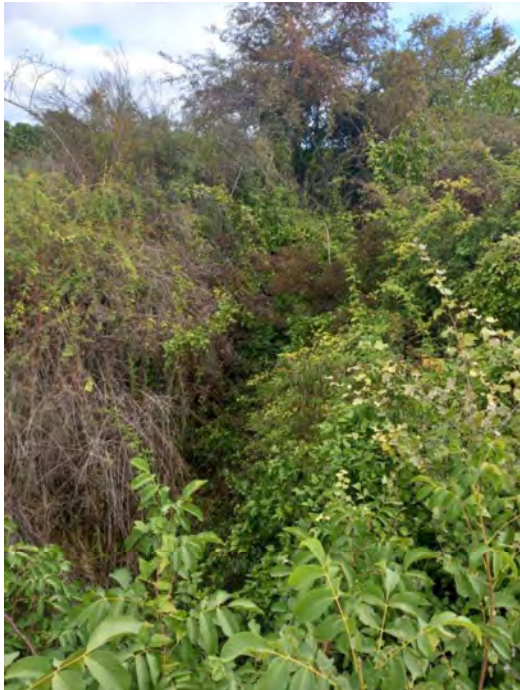
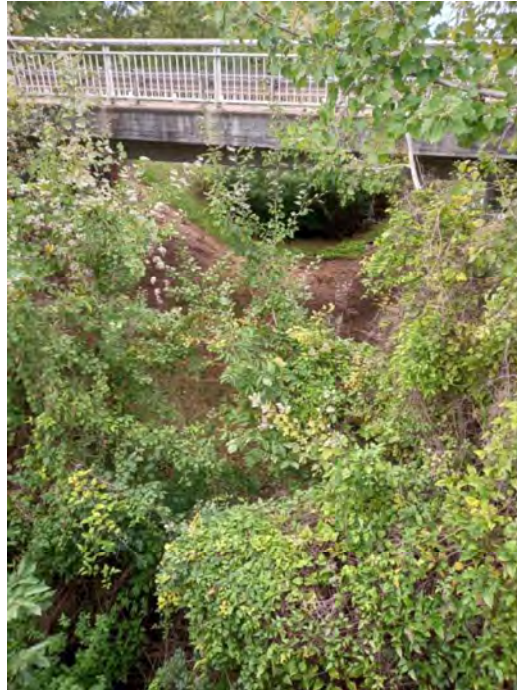
Standort 10: Graben „Wasserroos“

- großes Grabenprofil (trapezförmig), stark zugewachsene Böschungen
- keine ständige Wasserführung, nur bei Starkregen vom Außengebiet (Weinberge)
- regelmäßige Grabenunterhaltung!
- an Brücke auf dem Unterhaltungsweg:
- seitlichen Ablauf der Wegentwässerung herstellen, Bankett schälen

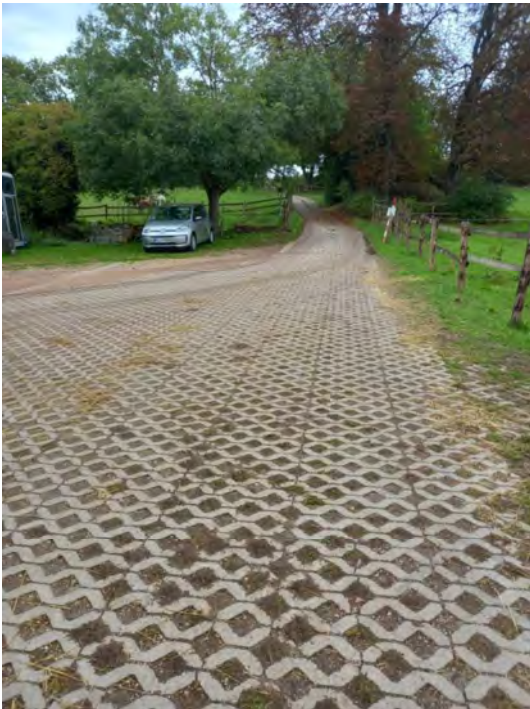
Standort 11: Eulenmühle, Selz

- Lage am Selzufer und am Hangfuß
→ ggf. Objektschutz erforderlich

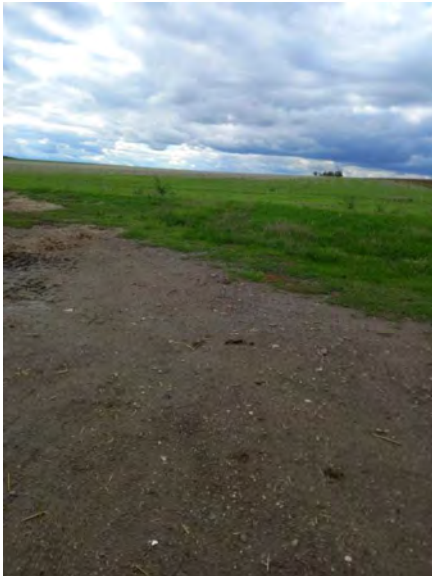
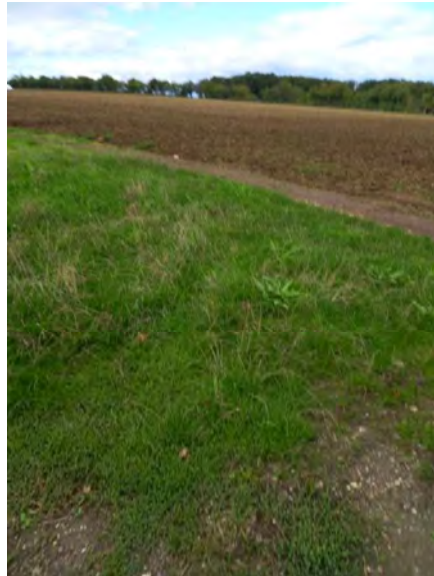
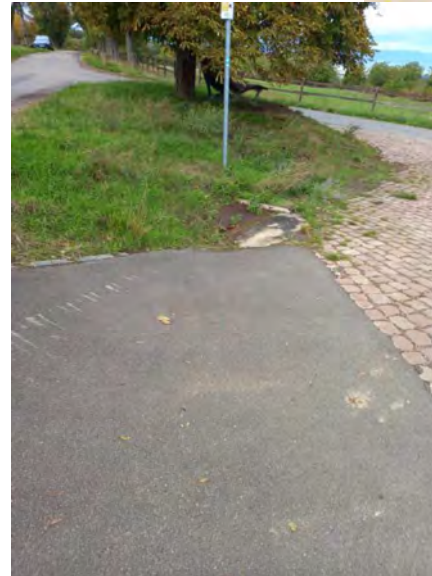
Standort 12: Ackerfläche oberhalb Schloss Westerhaus

- unbefestigter Weg
 - Plateau (Ackerfläche) → Großteil des Außengebietswasser läuft auf öffentlichem Pflasterweg am Schloss vorbei zum steilen Weg (unterhalb Schloss Westerhaus), der zur Selz führt
